ONS 15454 release 2.2.x to 2.2.2 and 3.0

Software upgrade

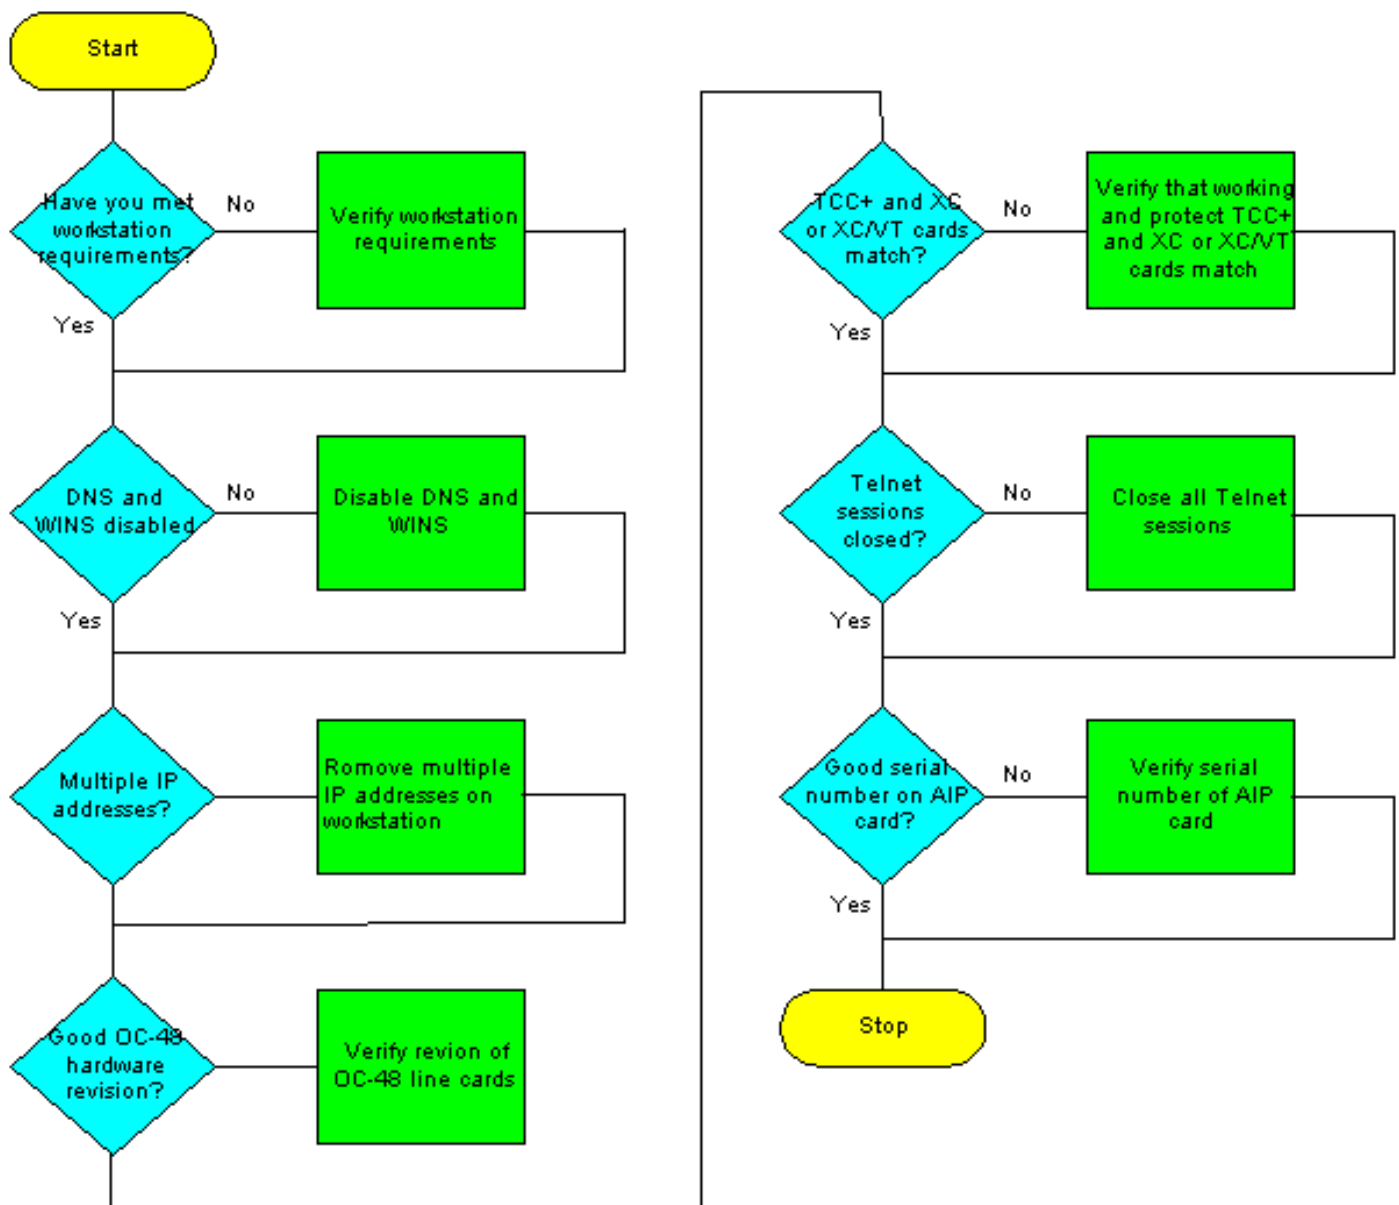
Utilizzare il diagramma di flusso seguente per assistere l'utente nelle procedure relative ai prerequisiti per l'aggiornamento.

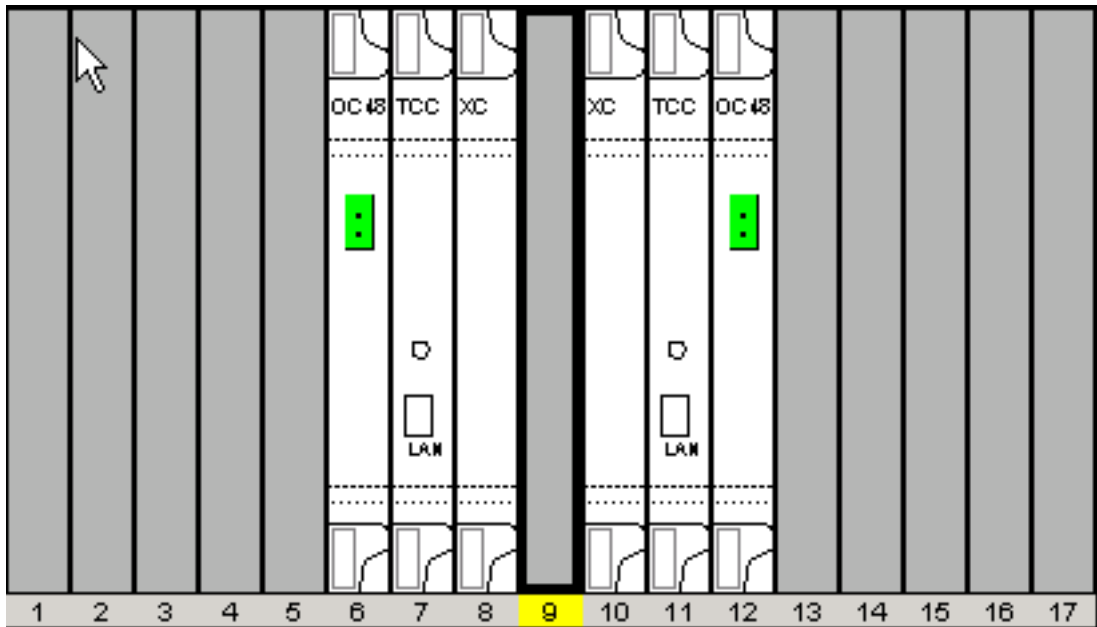
A questo punto, è necessario utilizzare CTC per verificare la presenza di moduli comuni duplex, come mostrato nei passaggi seguenti:

1. Accedere al nodo.
2. Verificare che negli slot 7, 8, 10 e 11 siano installate schede TCC+ e Cross Connect (XC) o Cross Connect Virtual Tributary (XC-VT) duplicate. La release 2.2.x non supporta il funzionamento

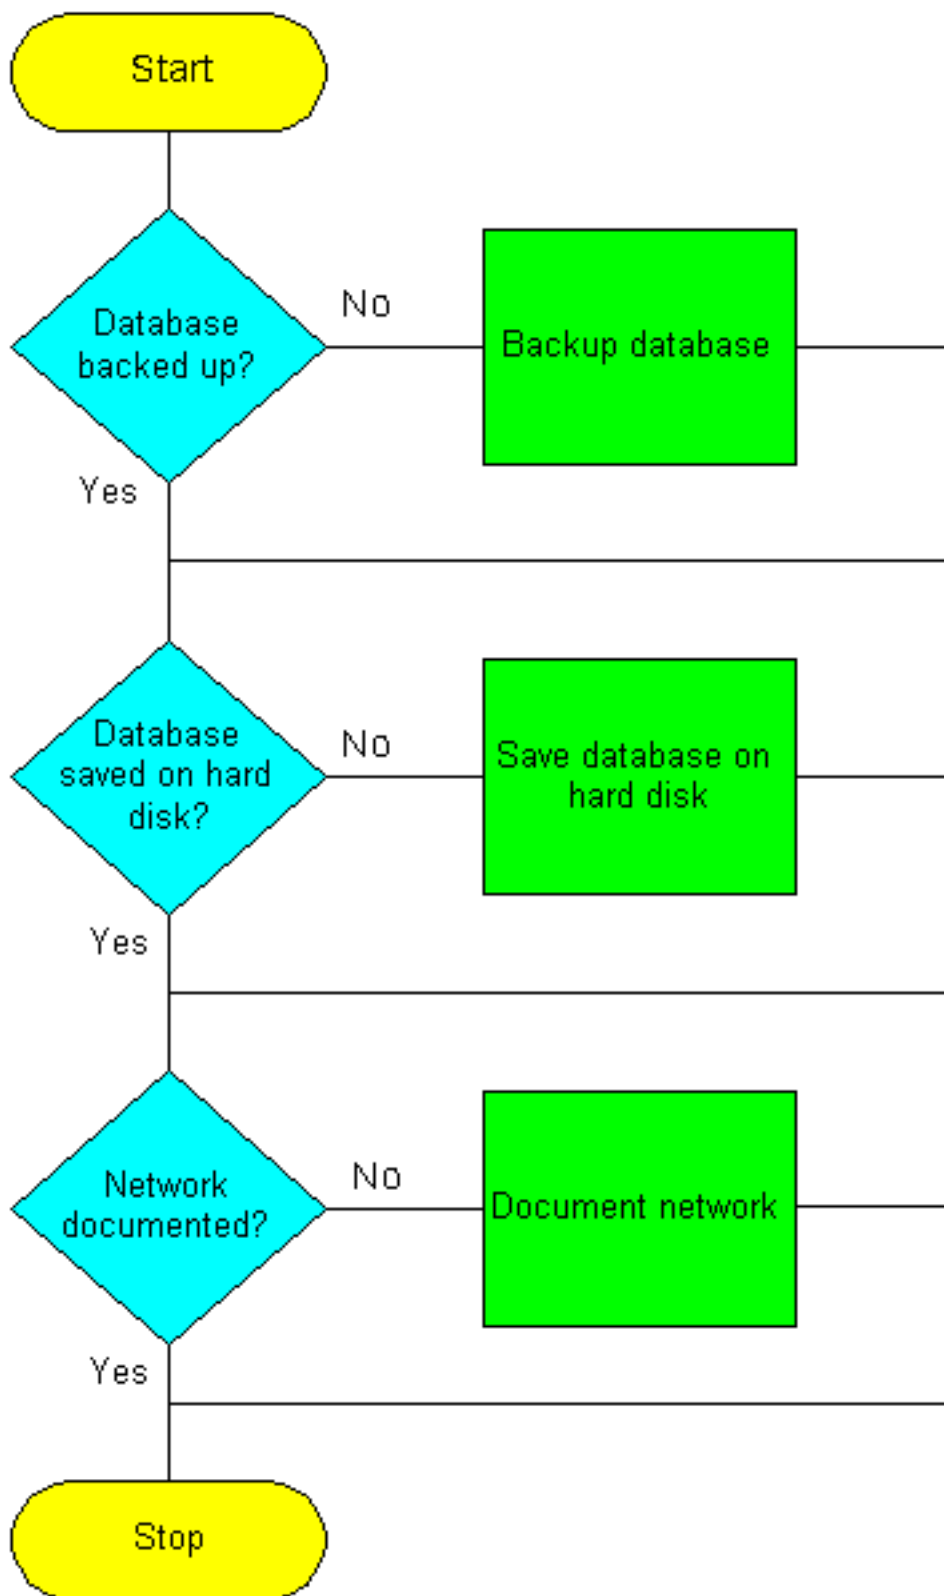
Utilizzare il diagramma di flusso seguente per eseguire le procedure di pre-aggiornamento.

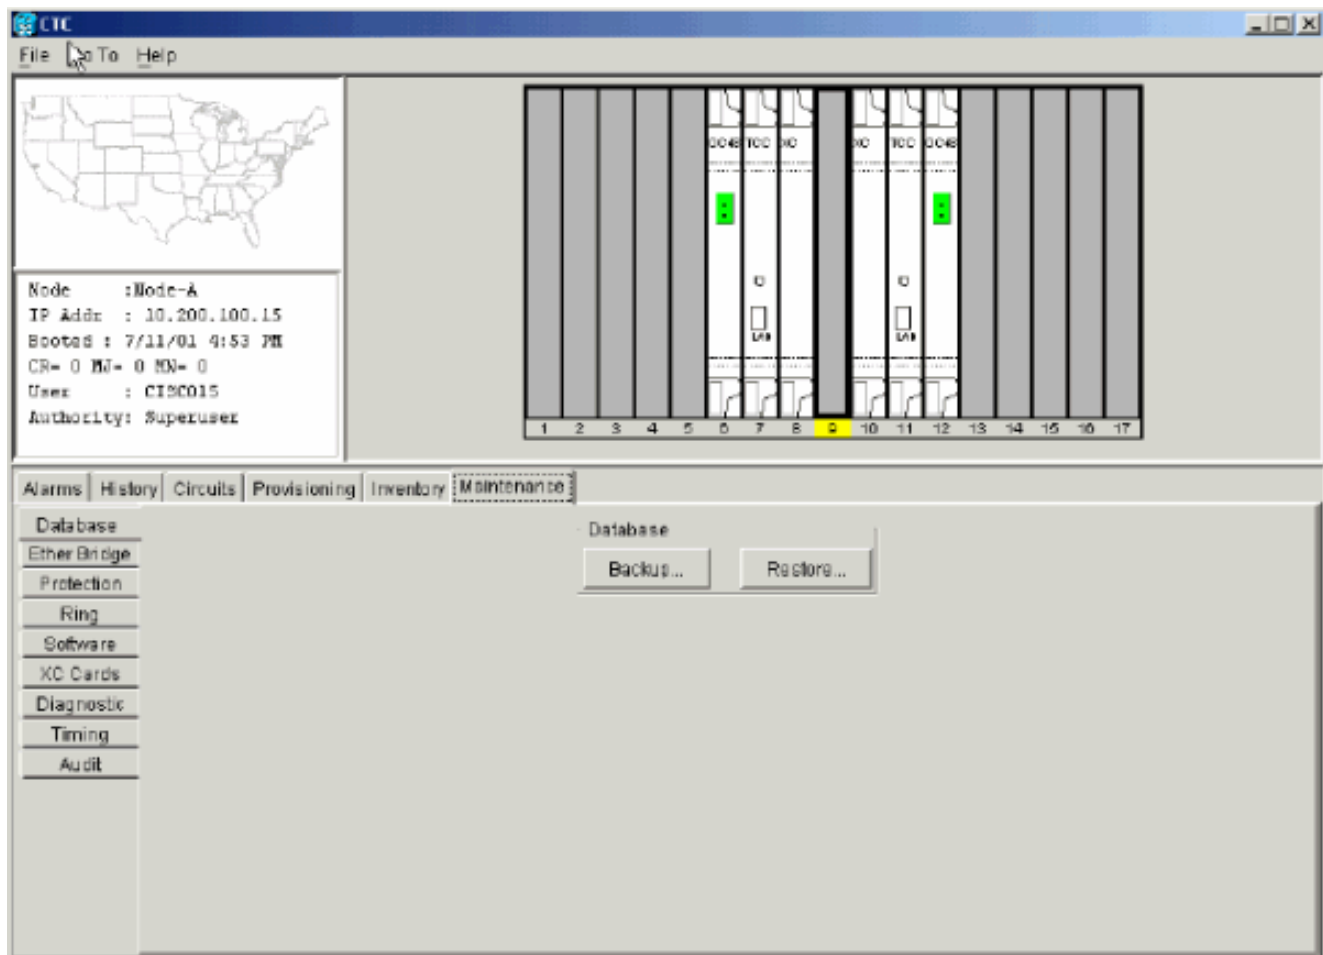
1. Accedere a CTC.
2. Dalla vista Nodo, fare clic sulle schede **Manutenzione > Database**, come mostrato di seguito:

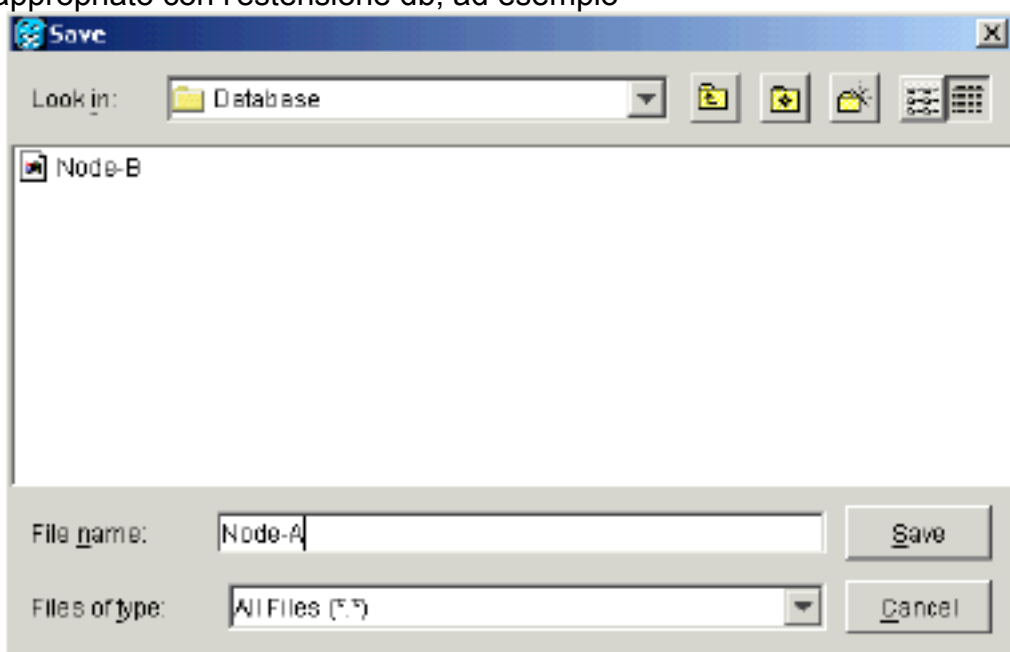
4. Salvare il database sul disco rigido della workstation o sullo storage di rete. Utilizzare un nome di file appropriato con l'estensione db, ad esempio

database.db.

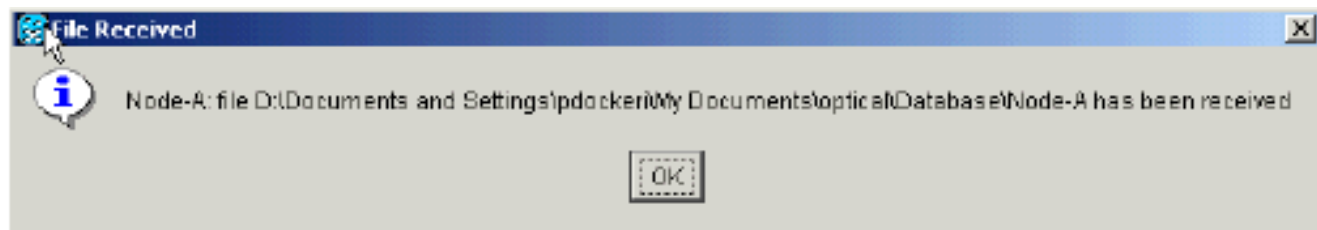
5. Fare clic su **Salva**. Viene visualizzata la finestra di dialogo **File Received**, come illustrato di seguito:
