Esempio di configurazione Multishelf e problemi comuni di configurazione e risoluzione MS

Questo documento descrive l'esempio di configurazione di base di Multishelf e i problemi comuni per la risoluzione dei problemi.

Questo documento presenta una panoramica della configurazione multishelf Cisco per gli scaffali M12 e M6.

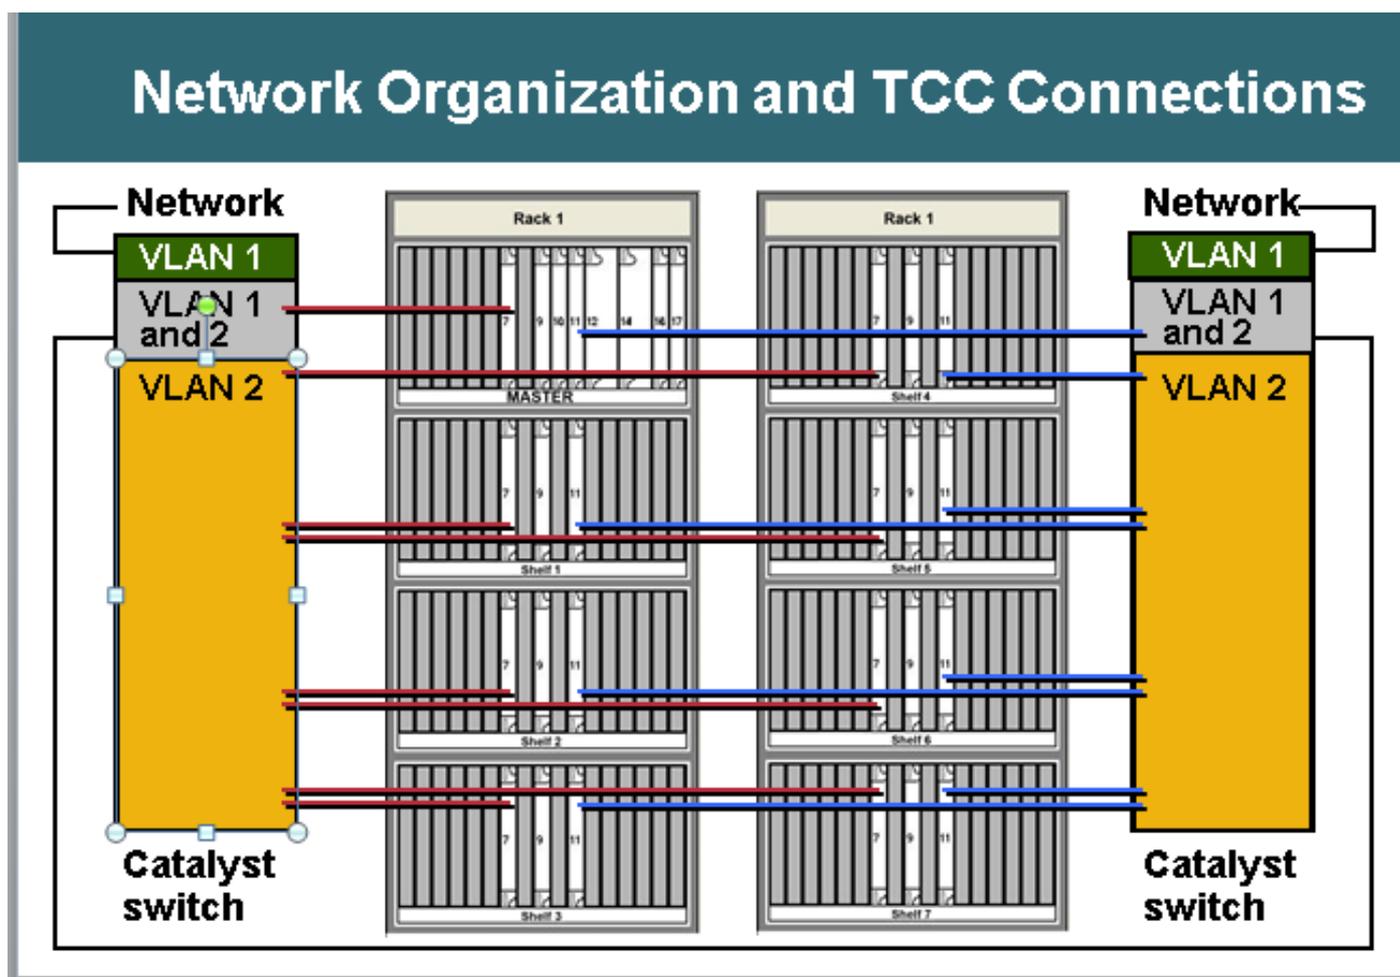
Diagramma connettività multishelf:

Dettagli connettività switch to ONS:

ONS 15454 Node Controller Shelf

·Da TCC 7 a Catalyst 1 porta 1

·Da TCC 11 a Catalyst 2 porta 1

ONS 15454 sottende gli scaffali da 1 a 7

·Da N shelf TCC 7 a 1 porta Catalyst n

·Da N shelf TCC 11 a 2 porte Catalyst n

Connessioni Catalyst

·Collegamento di ciascuna porta Catalyst 23 alla rete

·Da Catalyst 1 porta 22 a Catalyst 2 porta 22

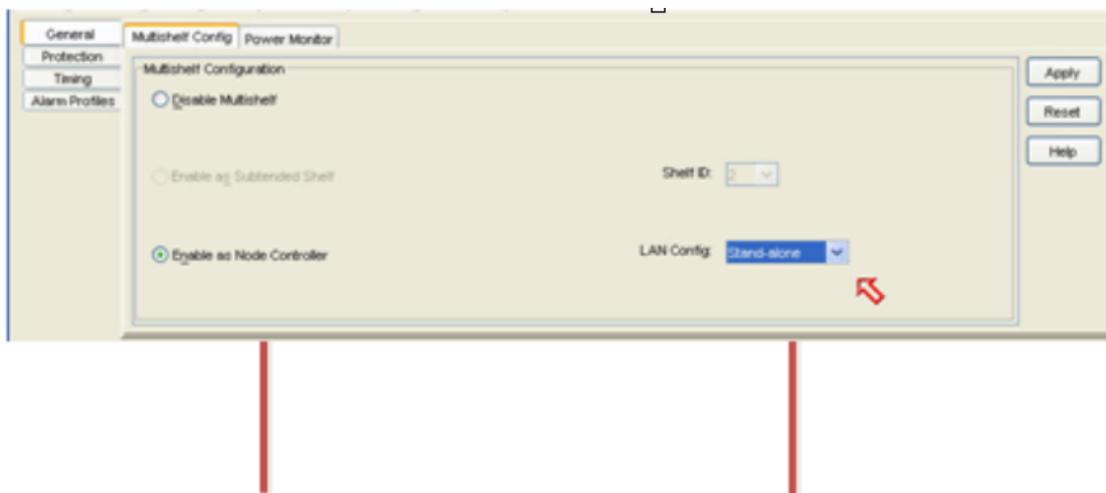
- Selezionare Shelf> Provisioning> Multishelf
- Fare clic su Attiva come controller di nodo
- Scegli autonomo
- Fare clic su Applica

Once it is selected and hit Apply then shelf will go for restart and will appear as Node controller Shelf.
Choose Enable

Una volta selezionato e premuto Applica, lo scaffale verrà riavviato e visualizzato come Scaffale del controller del nodo.
