# Cisco ONS 15454 の ML シリーズ カードの交換

このドキュメントでは、ONS 15454 プラットフォーム用の Cisco Multi-Layer ( ML ) シリーズ カードを交換する手順について説明します。

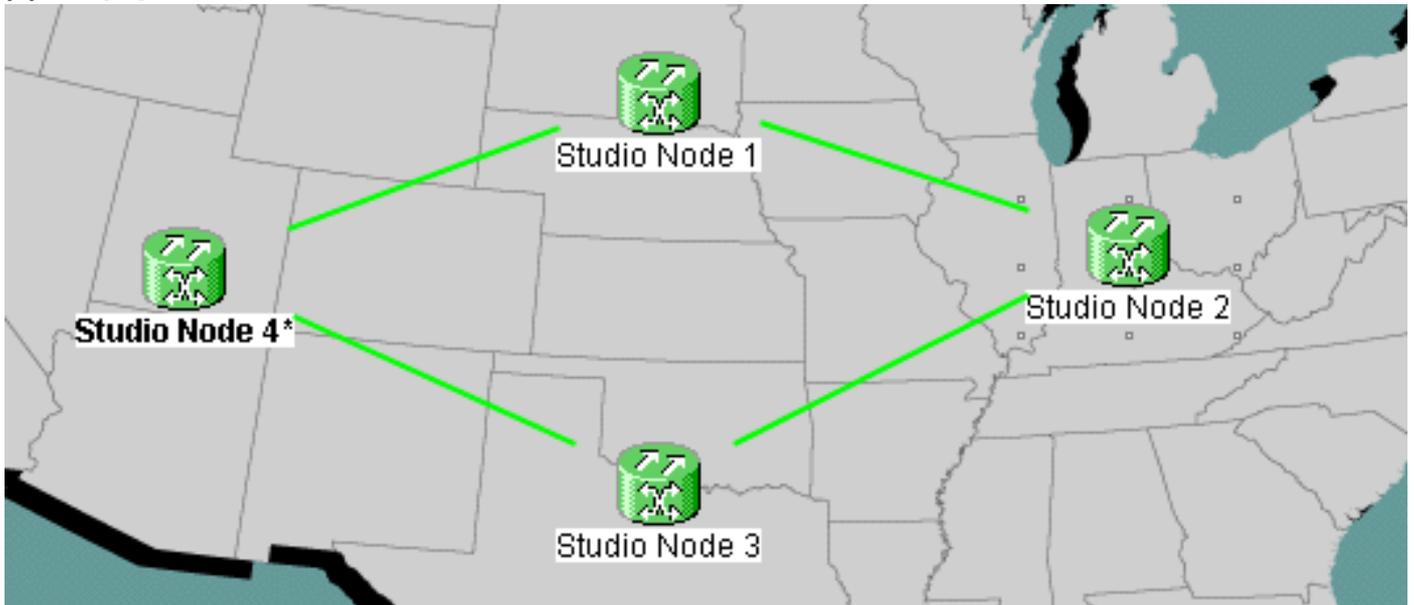
図 1：トポロジ

このドキュメントでは、4つのONS 15454ノード ( Studio Node 1、Studio Node 2、Studio Node 3、およびStudio Node 4 ) を使用したラボ設定を使用します([図1を参照してください](#))。これらの4つのノードは、1つのOC48単方向パススイッチドリング(UPSR)を形成します。
