マルチシェルフの構成例と MS 設定の一般的な問題と解決

このドキュメントでは、基本的なマルチシェルフ構成の例とトラブルシューティングすべき一般的な問題について説明します。

このドキュメントでは、M12 シェルフと M6 シェルフのシスコ マルチシェルフ構成の概要について説明します。

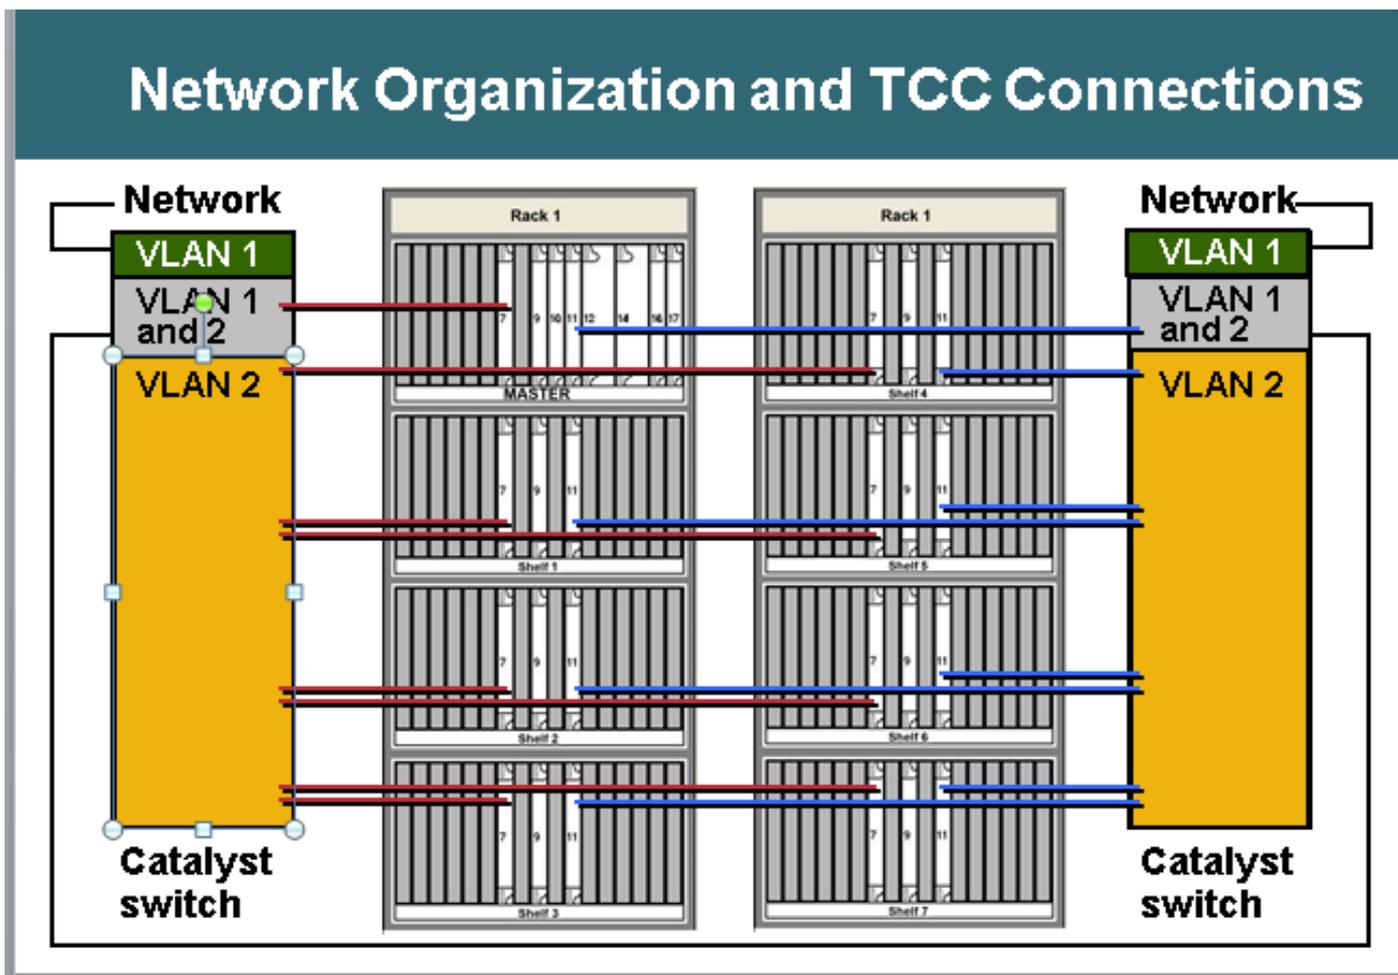
マルチシェルフの接続図 :

ノード コントローラとしてスイッチに接続する M12 :

ONS 接続へのスイッチの詳細 :

ONS 15454 ノード コントローラ シェルフ

•TCC 7 から Catalyst 1 ポート 1

•TCC 11 から Catalyst 2 ポート 1

ONS 15454 サブテンド シェルフ 1 ~ 7

•N シェルフ TCC 7 から Catalyst 1 ポート n

•N シェルフ TCC 11 から Catalyst 2 ポート n

Catalyst 接続

•各 Catalyst ポート 23 からネットワーク

・ Catalyst 1ポート22からCatalyst 2ポート22

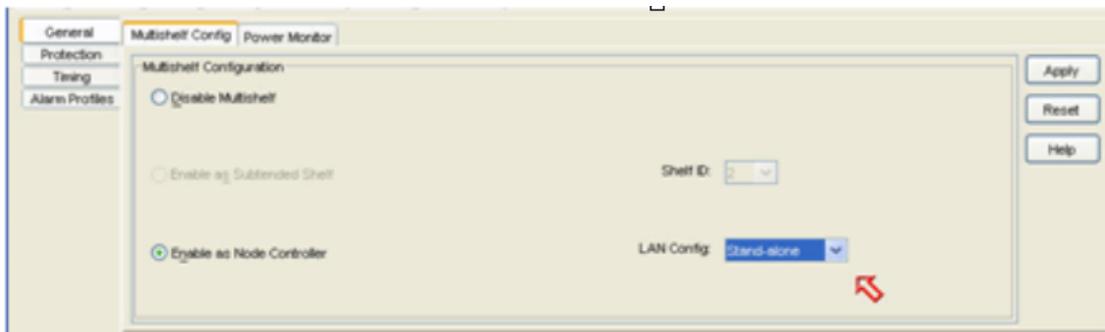
コントローラ シェルフのプロビジョニング :

- [Shelf] > [Provisioning] > [Multishelf] に移動します。
- [Enable as Node Controller] をクリックします。
- [Stand-alone] を選択します。
- Apply をクリックします。

Once it is selected and hit Apply then shelf will go for restart and will appear as Node controller Shelf.
Choose Enable

選択して [Apply] をクリックすると、シェルフが再起動し、ノード コントローラ シェルフとして表示されます。

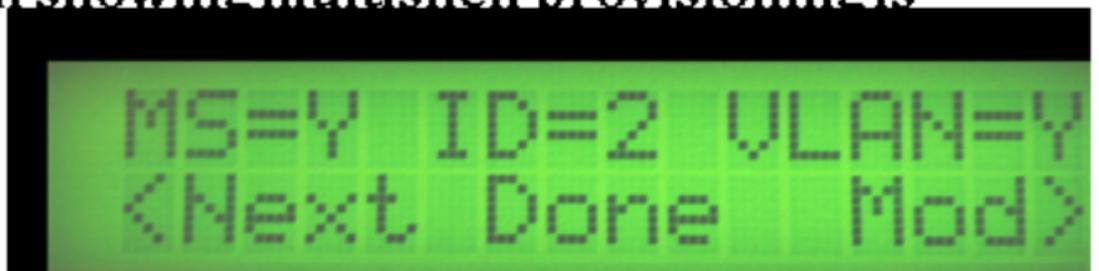
1
LCD screen showing multishelf provisioning is

または前面パネルから設定します。

•MS メニューまでスクロールします。

• [MS=Y]を選択します。

• シェルフ番号= nを選択します。

• イーサネット= Yを選択します。
