FlexPod の一般的なパフォーマンスの問題

FlexPod の概念の概要

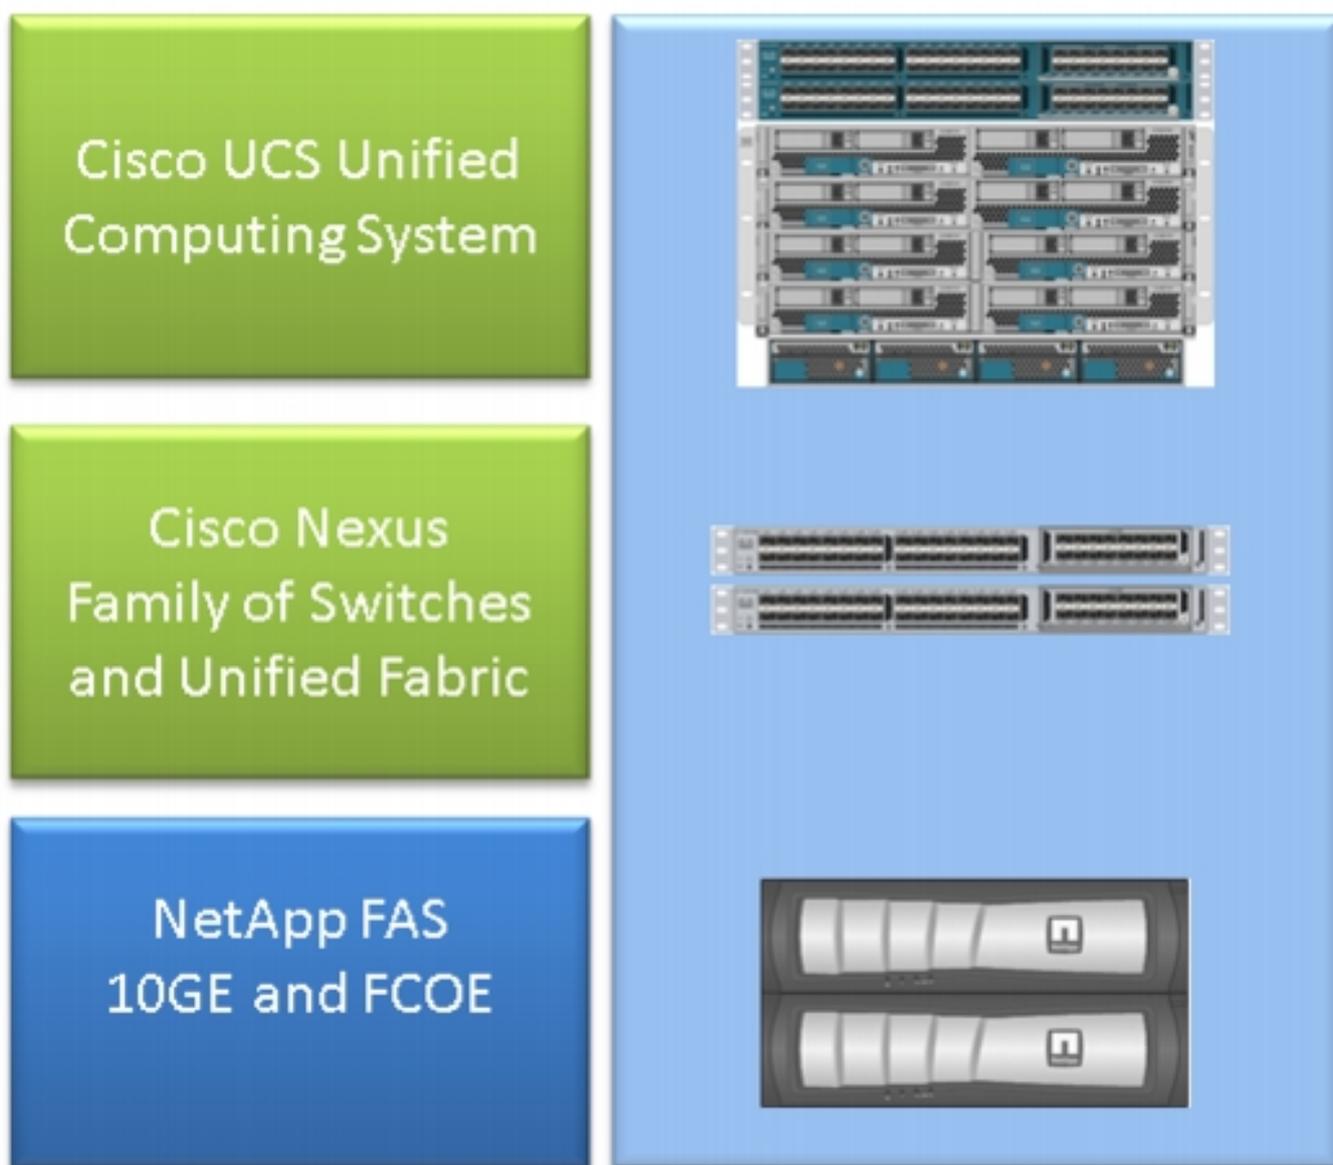
FlexPod は、Nexus スイッチ経由で NetApp ストレージと IP ネットワークに接続されたユニファイド コンピューティング システム (UCS) コンピュータで構成されます。

最も一般的な FlexPod は、ファブリック インターコネクト (FI) から Nexus 5500 スイッチ経由で NetApp ファイラに接続された Cisco UCS B シリーズ シャーシで構成されます。FlexPod Express と呼ばれる別のソリューションでは、Nexus 3000 スイッチに接続された UCS C シリーズ シャーシが使用されます。このドキュメントでは、最も一般的な FlexPod について説明します。

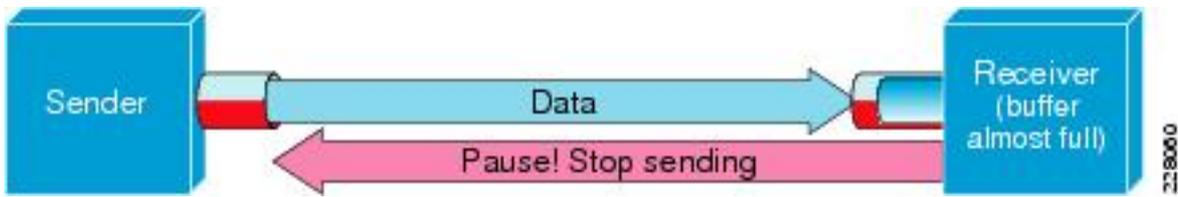
802.3x フロー制御の動作を示すイラストを以下に示します。

どのインターフェイスでフロー制御が有効になっているかを確認するには、**show interface flowcontrol** コマンドを入力します。フロー制御の有効化に関するストレージベンダーの推奨事項に従うことが重要です。

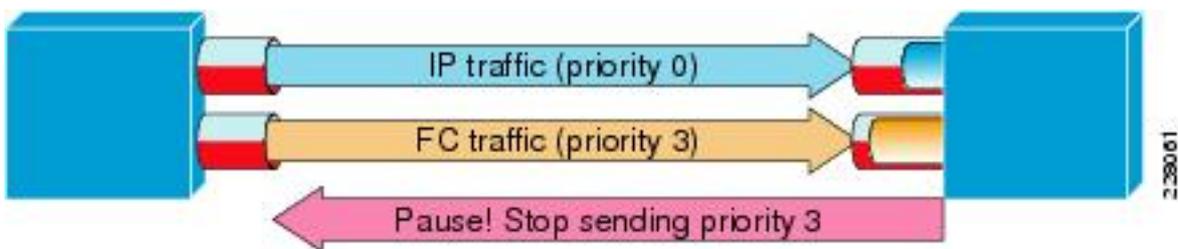
一時停止フレームが PFC でどのような役割を果たすかを示すイラストを以下に示します。

PFC はすべてのセットアップに必要ではありませんが、ほとんどのセットアップに推奨されています。どのインターフェイスで PFC が有効になっているかを確認するために、`show interface priority-flow-control | i On` コマンドを UCS の NX-OS と Nexus 5000 で実行できます。

FI と Nexus 5000 間のインターフェイスがそのリストに表示されるはずですが、そうでない場合は、QoS 構成を確認する必要があります。PFC を利用するためには、QoS を一貫したエンドツーエンドにする必要があります。PFC が特定のインターフェイス上でアップしていない理由を確認するには、`show system internal dcbx log interface ethernet x/y` コマンドを入力して、Data Center Bridging Capabilities Exchange Protocol (DCBX) ログを入手します。

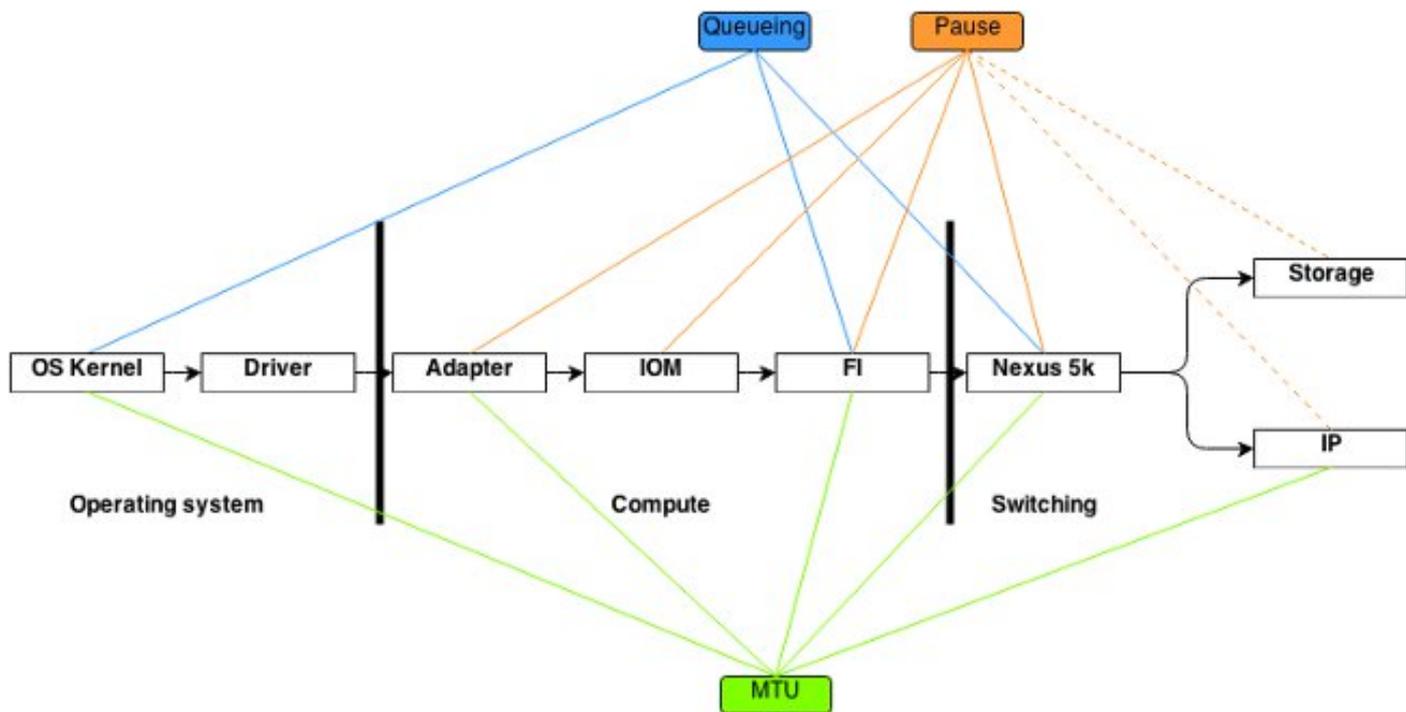
次の図は、FlexPod 環境における論理パケット フローの概要を示しています。

この図は、フレームが FlexPod 環境を通過する途中、どのコンポーネントを通るのかを示しています。これは、ブロックの複雑さを示しているわけではなく、特定の機能を設定して確認する場所を記憶するためのものです。

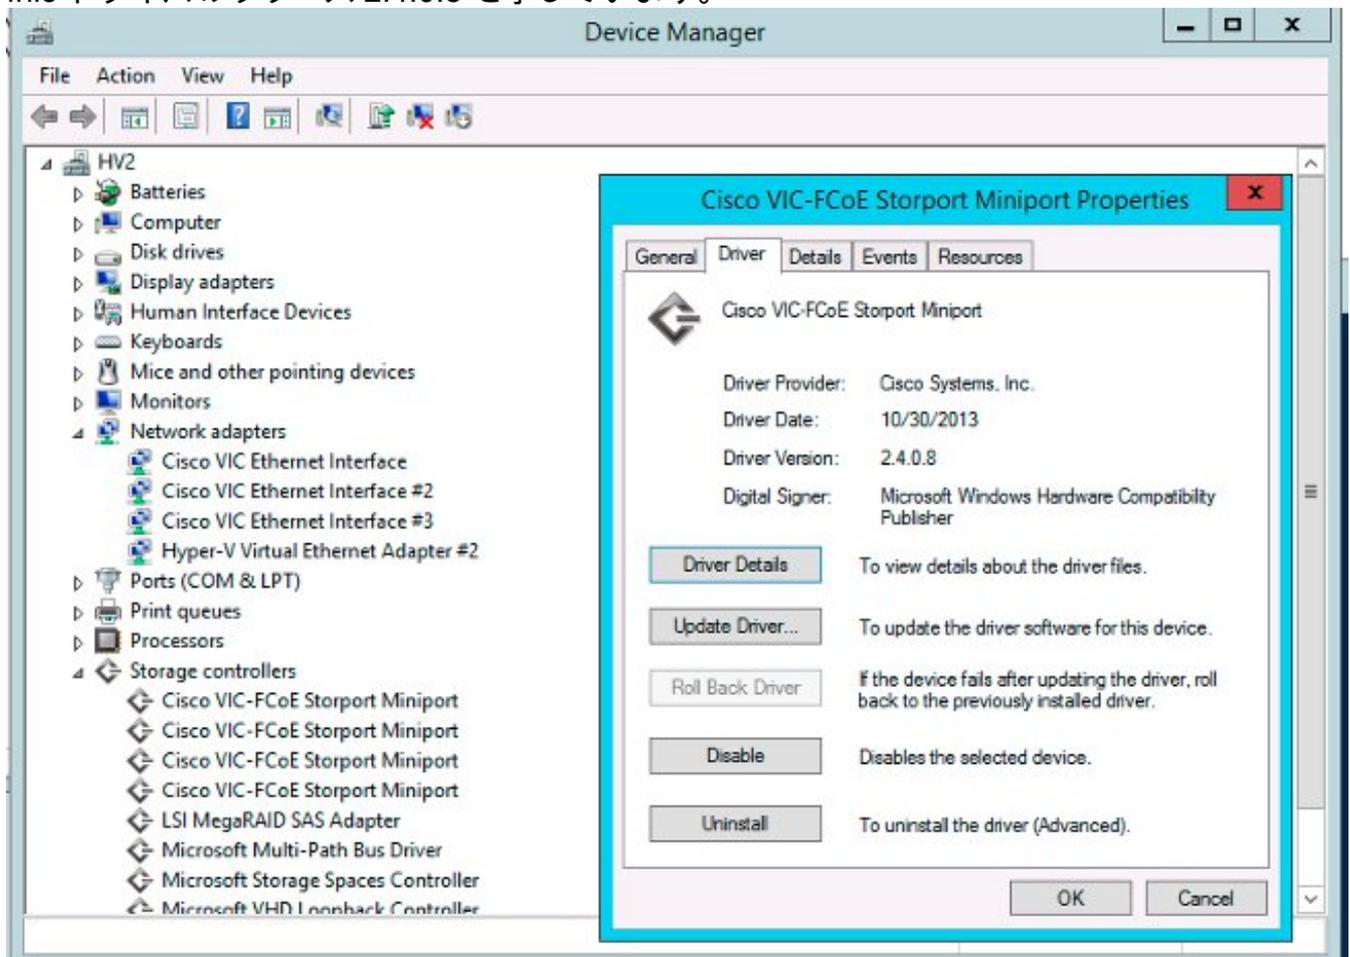
- ESXi 上のホスト ドライバのバージョン : 次のコマンドを入力します。 vmkload_mod -s enicvmkload_mod -s fnic
- Linux :
sysstat -M 2
- Windows : 「デバイス マネージャ」のドライババージョンをチェックします。 Windows 2012 R2 の例では、3 つの Cisco VIC イーサネット インターフェイス、4 つの VIC FCoE ミニポート インターフェイス (FCoE だけでなく、ファイバ チャネルも担当する)、および fnic ドライバのリリース 2.4.0.8 を示しています。
