Cisco ONS 15454 トラブルシューティングガイド

Product and Documentation Release 8.5
September 2007

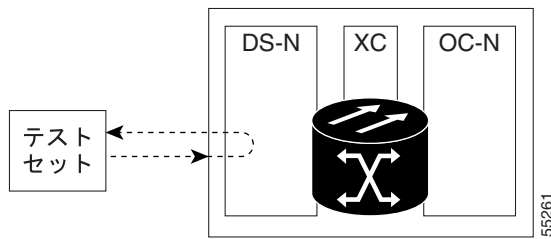
図 1-1 近端の DS-N カードでのファシリティ ループバック パス

ファシリティループバックでは、カードの Line Interface Unit (LIU; 回線インターフェイスユニット)、Electrical Interface Assembly (EIA; 電気回路インターフェイスアセンブリ)、および関連するケーブル接続をテストします。ポートにファシリティループバックを適用したあと、テストセットを使用してループバック上でトラフィックを実行します。ファシリティループバックが成功すれば、ネットワークの問題の考えられる原因として LIU、EIA、またはケーブル設備を切り分けることができます。図 I-1 に、DS-N 電気回路カードでのファシリティループバックを示します。

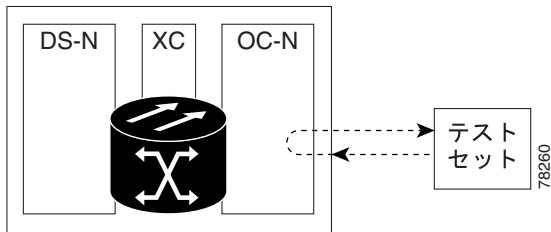
図 1-2 近端の OC-N カードでのファシリティ ループバック パス

OC-N カード LIU を試験するには、光テスト セットを OC-N ポートに接続して、ファシリティ ループバックを実行します。または、回線バスに沿ったさらに遠くのカードでループバックまたはヘアピンを使用します。図 1-2 に、OC-N カードでのファシリティ ループバックを示します。

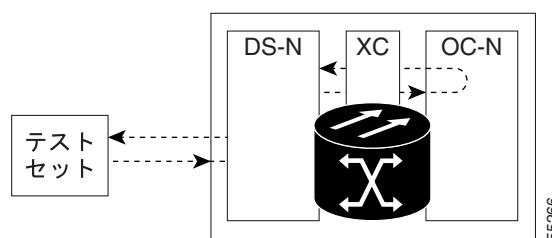
図 1-4 OC-N カードでのターミナル ループバック バス

ターミナル ループバックでは、クロスコネクト カードを通り、ループバックが設定されたカードからループバックする回線バスをテストします。図 1-4 に、OC-N カードのターミナル ループバックを示します。テストセットのトラフィックは 電気回路ポートに入り、クロスコネクト カードを経由して光カードに入ります。光カードのターミナル ループバックによって、信号は LIU に到達する前に向きを変え、クロスコネクト カードを経て光カードに返送されます。このテストはクロスコネクト カードと端末の回線バスが有効かどうかを検証しますが、光カードの LIU をテストするものではありません。

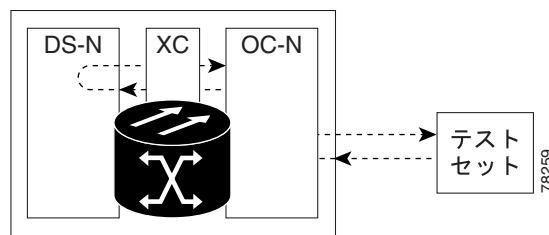
図 1-6 DS-N カードでのターミナルループバックバス

図 1-6 では、DS-N 電気回路カード上のターミナルループバックを示します。テストセットのトラフィックは、光カードに入り、クロスコネクトカードを経由して電気回路カードに入ります。電気回路カードのターミナルループバックによって、信号は LIU に到達する前に向きを変え、クロスコネクトカードを経て光カードに返送されます。このテストはクロスコネクトカードと端末の回線バスが有効かどうかを検証しますが、電気回路カードの LIU をテストするものではありません。

CTC では、ターミナルループバックはターミナル(内部)ループバックとして表示されます。「内部」は、スパンへ向かう方向ではなく、ループバック信号が発信元のファシリティ内の方向に伝送されることを明らかにするためのものです。

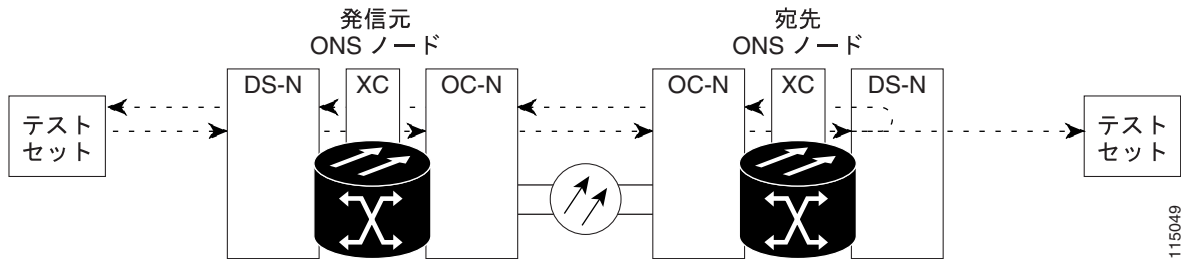
図 1-7 信号がブリッジングされた DS-N カードのターミナル ループバック

図 1-7 と 図 1-8 に、DS-N および OC-N のブリッジングされたターミナル ループバックの例を示します。

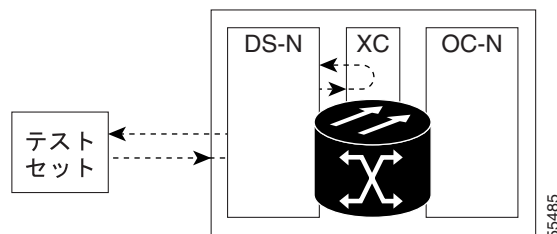
図 1-9 DS-N カードでのヘアピン回線バス

ヘアピン回線では、トラフィックは OC-N カードに送信されずに、電気回路ポートで送受信されます。ヘアピンは、特定の同期転送信号（STS）または仮想トリビュタリ（VT）回線だけをループバックして、OC-N ポート全体がループバックされるわけではないので、OC-N ポートのトラフィックすべてがドロップされるのを防ぎます。ヘアピンを使用すると、実トラフィックを伝送しているノードで特定の STS または VT 回線をテストできます。図 1-9 に、DS-N カードのヘアピン回線バスを示します。

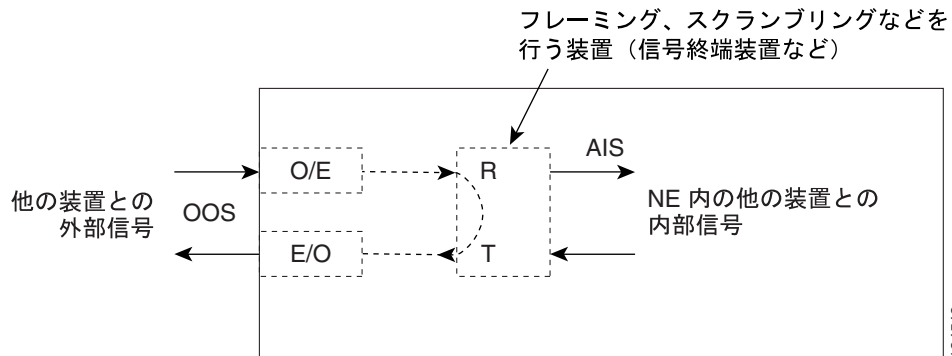
図 1-10 SONET クロスコネクタループバック機能を使用するネットワーク要素

XC ループバックは既存のパスを分解し、新しいクロスコネクタ（ヘアピン）を作成しますが、元のパスのソースは回線側の AIS-P を挿入するように設定されます。図 1-10 に、ループバックの信号パスと AIS 挿入を示します。

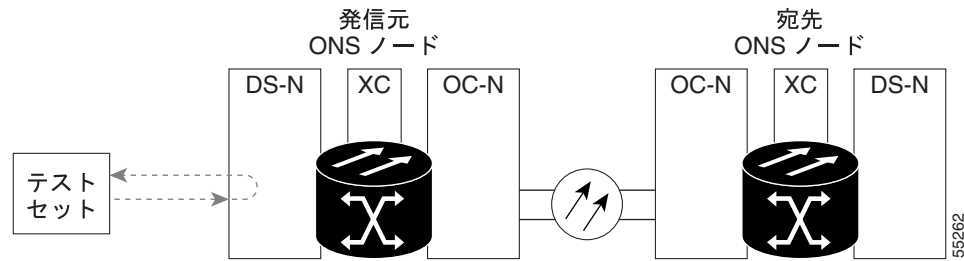
図 1-11 回線発信元 DS-N ポートでのファシリティ ループバック

ファシリティ ループバック テストは、ネットワーク回線内のノードの発信元電気回路ポート（この例では、発信元ノードの DS-N ポート）で実行します。このポートでのファシリティ ループバックが正常に完了すれば、ケーブル接続、電気回路カード、および EIA が障害ポイントである可能性が除外されます。図 1-11 に、発信元 DS-N ポートのファシリティ ループバックの一例を示します。

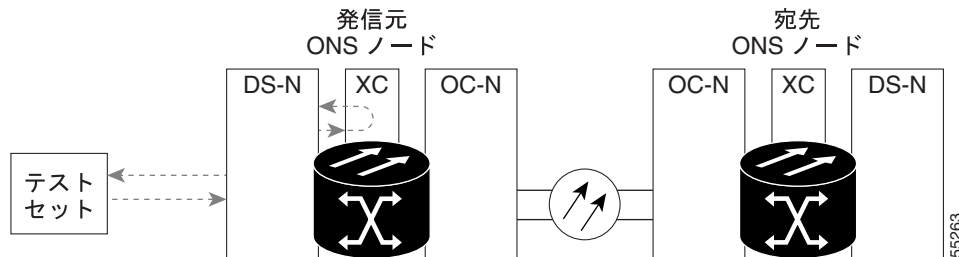
図 1-12 発信元ノードのポートでのヘアピン

ヘアピンテストはネットワーク回線のクロスコネクタカードで実行します。ヘアピン回線は、発信元および宛先の両方で同じポートを使用します。ポート経由でヘアピンが正常に完了すれば、クロスコネクタカードが回線不良の原因である可能性が切り分けられます。図 1-12 に、発信元ノードのポートでのヘアピンループバックの一例を示します。

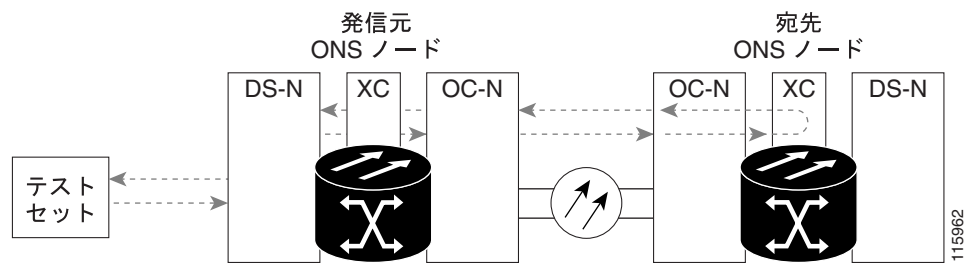
図 1-13 宛先 OC-N ポートの XC ループバック

XC ループバックでは、カード上の他のスパンから OC-N スパンを切り分けて、回線の OC-N スパンに問題があるかどうかをテストします。ループバックは、ネットワーク回線のクロスコネクタカードで行います。図 1-13 に、宛先 OC-N ポートの XC ループバックの一例を示します。トラフィックのパターンはターミナルループバックと似ていますが、トラフィックは、ポート全体に影響を与えるのではなく、STS でのみ伝送されます。

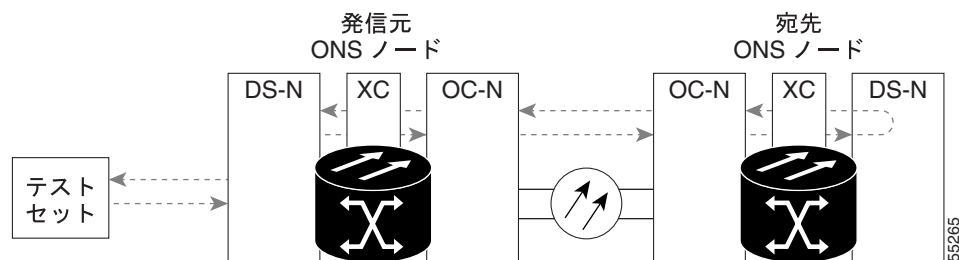
図 1-14 宛先 DS-N ポートへのターミナルループバック

ターミナルループバックテストは、宛先ノードの電気回路ポートなど、回線内の宛先ノードの電気回路ポートで実行します。まず、発信元ノードの電気回路ポートで始まり、宛先ノードの電気回路ポートでループバックする双方向回線を作成します。次に、ターミナルループバックテストに進みます。宛先ノードの電気回路ポートへのターミナルループバックが正常に完了すれば、回線が宛先の電気回路ポートまで問題ないことが実証されます。図 1-14 に、宛先 DS-N ポートでのターミナルループバックの一例を示します。

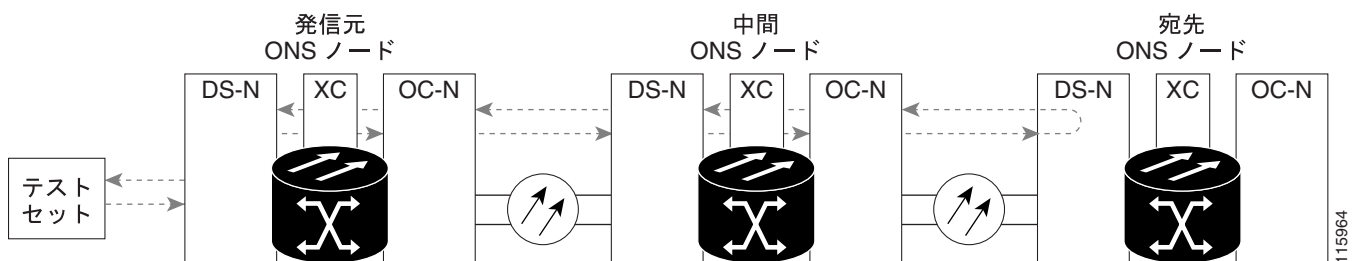
図 1-15 回線宛先 DS-N ポートでのファシリティ ループバック

ファシリティ ループバック テストは、ネットワーク回線内の宛先ノードの電気回路ポートで実行します。このポートでのファシリティ ループバックが正常に完了すれば、ケーブル接続、電気回路カード、および EIA が障害ポイントである可能性が除外されます。図 1-15 に、宛先 DS-N ポートのファシリティ ループバックの一例を示します。

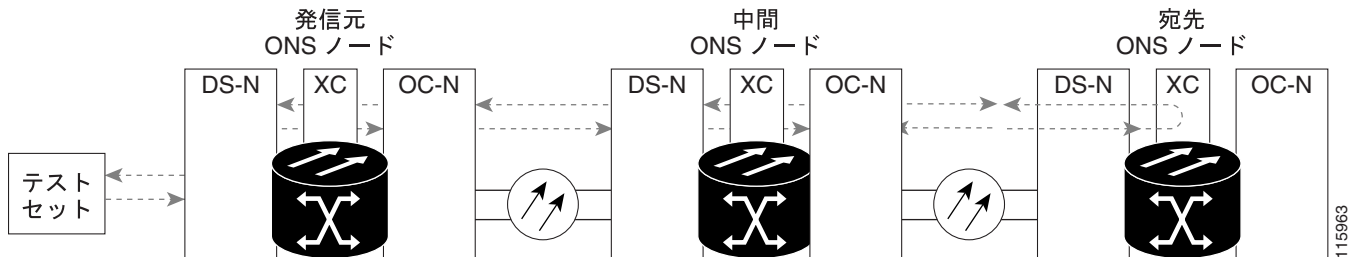
図 1-16 宛先ノードの DS-N ポートでのヘアピン

ヘアピンテストは、ネットワーク回線内のクロスコネクタカードで実行し、発信元と宛先で同じポートを使用します。カード経由でヘアピンが正常に完了すれば、クロスコネクタカードが回線不良の原因である可能性が除外されます。図 1-16 に、宛先ノードのポートでのヘアピンループバックの一例を示しています。

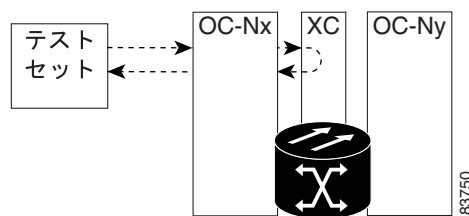
図 1-17 発信元 OC-N ポートでの XC ループバック

XC ループバックでは、カード上の他のスパンから OC-N スパンを切り分けて、回線の OC-N スパンに問題があるかどうかをテストします。また、クロスコネクタカードが問題のある回線の障害原因になっているかどうかを特定します。ループバックは、ネットワーク回線のクロスコネクタカードで行います。図 1-17 に、発信元 OC-N ポートの XC ループバックの一例を示します。

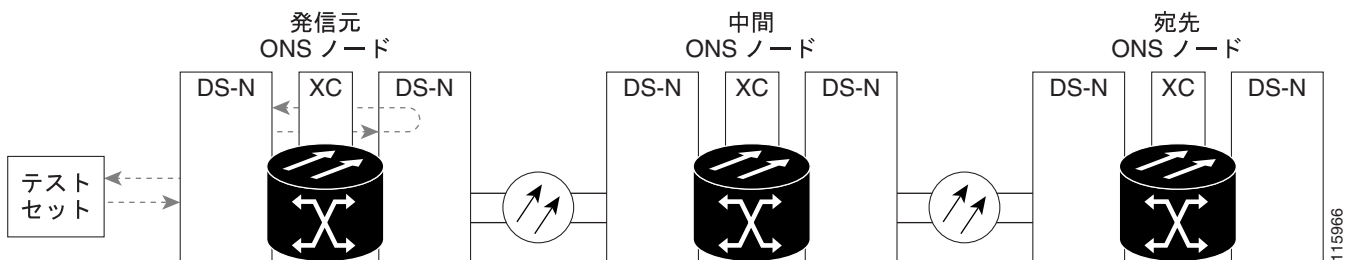
図 1-18 発信元 DS-N ポートでのターミナルループバック

ターミナルループバックテストは、発信元ノードの電気回路ポートなど、回線内の発信元ノードの電気回路ポートで実行されます。まず、宛先ノードの電気回路ポートで開始し、発信元ノードの電気回路ポートでループバックする双方向回線を作成します。次に、ターミナルループバックテストに進みます。発信元ノードの電気回路ポートへのターミナルループバックが正常に完了すれば、回線が発信元の電気回路ポートまで問題ないことが実証されます。図 1-18 に、発信元 DS-N ポートでのターミナルループバックの一例を示します。

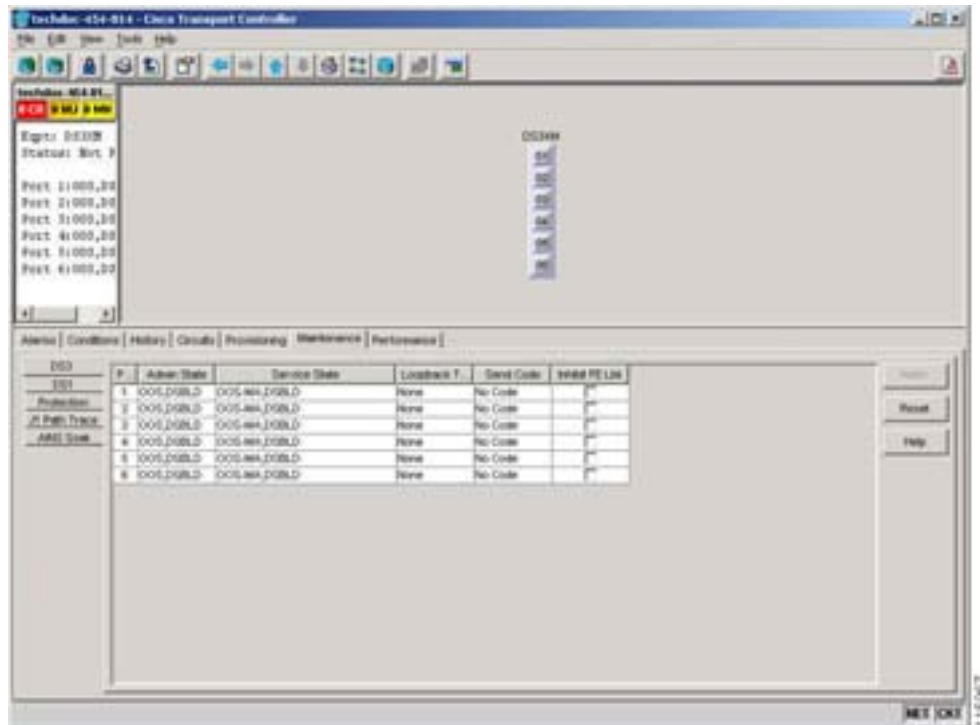
図 1-19 DS3XM-6 カードの FEAC 機能へのアクセス

DS3XM-6 カードと DS3XM-12 カードは、基本的な DS-3 カードでは使用できない FEAC 機能をサポートしています。カード ビューで、DS3XM-6 または DS3XM-12 の **Maintenance > DS1** タブをクリックすると、さらに 2 つの機能カラムが表示されます。図 1-19 に、DS3 サブタブと追加の Send Code および Inhibit FE Lbk 機能カラムを示します。

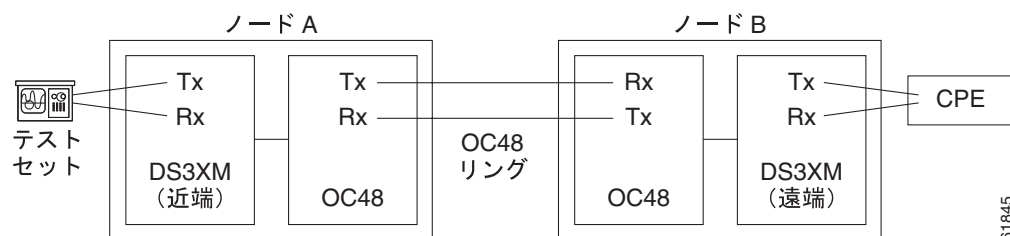
図 1-20 FEAC 回線図

FEAC の「far end」(遠端)とは、回線の遠端ではなく、DS3XM カードに接続されている装置を指します。図 1-20 では、DS3XM-6 (近端) ポートが回線ループコードを送信するように設定されていた場合、コードは DS3XM-6 (遠端) ポートではなく、接続されたテストセットに送信されます。

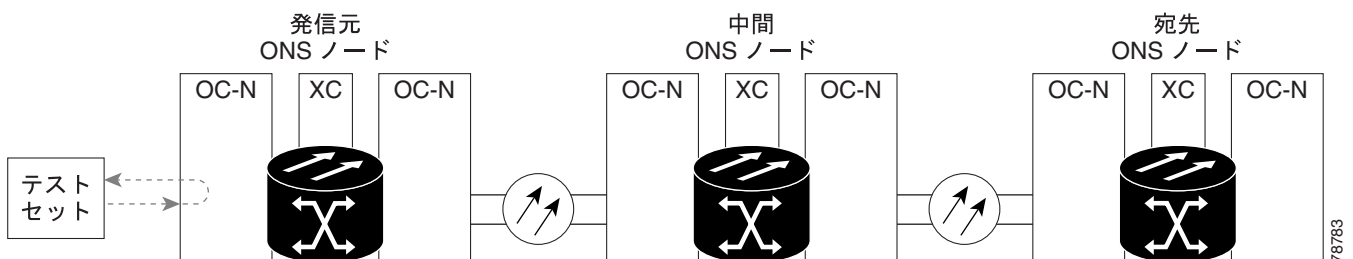
図 1-21 回線発信元 OC-N ポートでのファシリティ ループバック

ファシリティ ループバック テストは、ネットワーク回線内のノードの発信元ポートで実行されます。次のテスト例では、発信元ノード内の発信元 OC-N ポートが対象です。このポートでのファシリティ ループバックが正常に完了すれば、OC-N ポートが障害ポイントである可能性が除外されます。図 1-21 に、回線の発信元 OC-N ポートでのファシリティ ループバックの一例を示します。

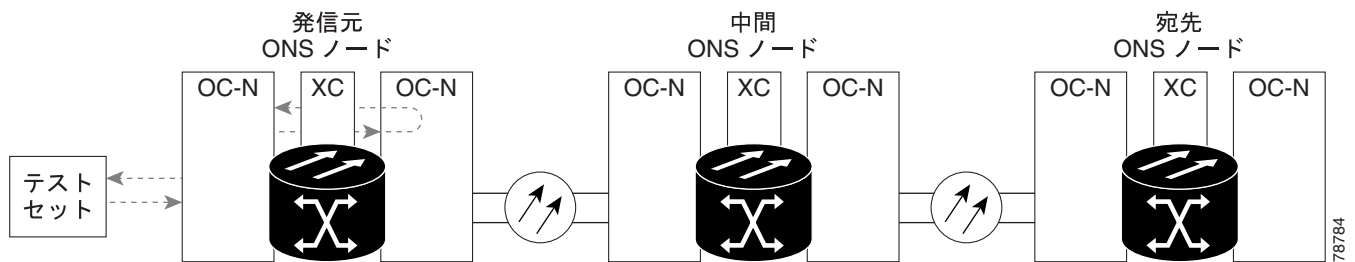
図 1-22 発信元ノードの OC-N ポートでのターミナルループバック

ターミナルループバックテストは発信元ノードの光ポートで実行されます。次のテスト例では、発信元ノード内の発信元 OC-N ポートが対象です。まず、ノードの宛先光ポートで始まり、ノードの発信元光ポートでループバックする双方向回線を作成します。次に、ターミナルループバックテストに進みます。ノードの発信元ポートへのターミナルループバックが正常に完了すれば、回線が発信元ポートまで問題ないことが実証されます。図 1-22 に、発信元 OC-N ポートでのターミナルループバックの一例を示します。

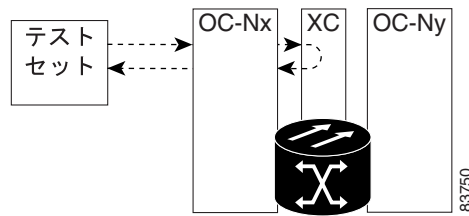
図 1-24 発信元 OC-N ポートでの XC ループバック

XC ループバックテストは、ネットワーク回線のクロスコネクトカードで実行します。クロスコネクトカードを介して OC-N カードからの XC ループバックが正常に完了すると、不良な回線の障害原因として、そのクロスコネクトカードを取り除けます。図 1-24 に、発信元 OC-N ポートの XC ループバックパスの一例を示します。

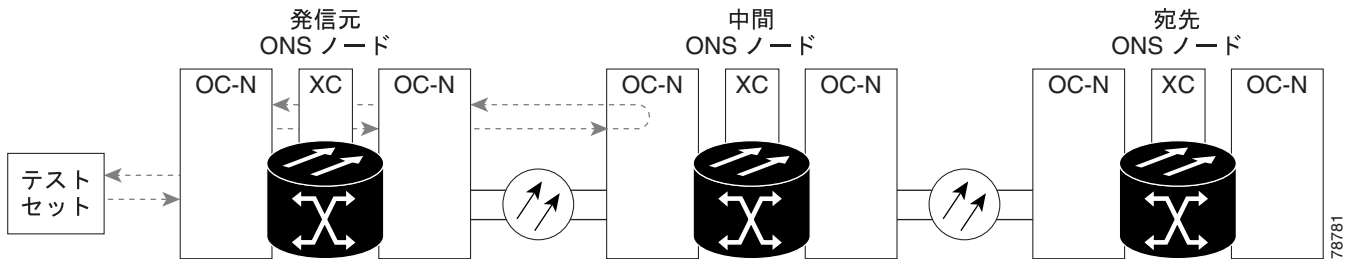
図 1-25 中間ノードの OC-N ポートでのファシリティ ループバック パス

中間ポートでファシリティ ループバック試験を実行することにより、そのノードが回線障害の原因かどうかを切り分けることができます。図 1-25 に示した状況では、中間 OC-N ポートでテストが実行されます。

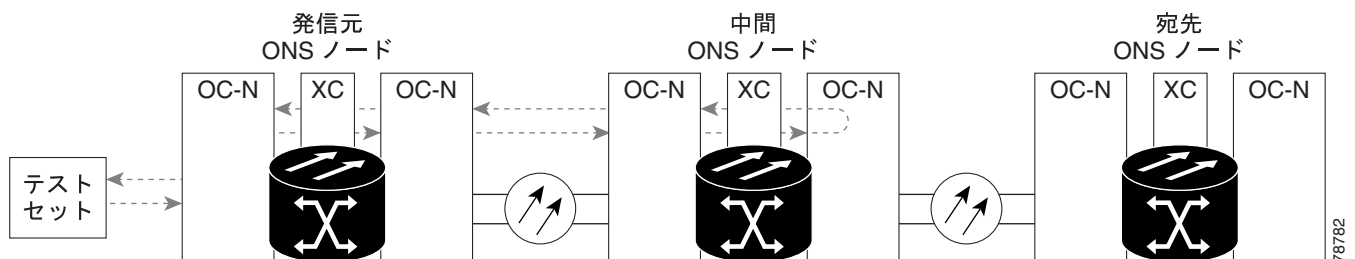
図 1-26 中間ノードの OC-N ポートでのターミナルループバックパス

次のトラブルシューティング テストでは、中間ノードのポートに対してターミナル ループバックを実行することにより、宛先ポートが回線障害の原因となっているかどうかを特定します。図 1-26 に示す例の状況では、ターミナルループバックを、回線内の中間光ポートに対して実行します。まず、発信元ノードの光ポートで始まり、中間ノードのポートでループバックする双方向回線を作成します。次に、ターミナルループバック テストに進みます。ノードでのターミナルループバックが正常に完了すれば、このノードを回線障害の原因から除外します。

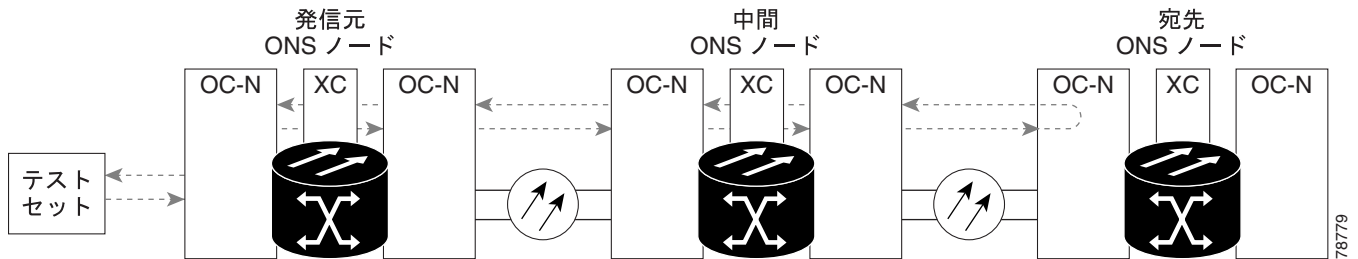
図 1-28 宛先ノードの OC-N ポートでのファシリティ ループバック バス

宛先ポートでファシリティ ループバック試験を実行することにより、ローカル ポートが回線障害の原因かどうか判別します。図 1-28 に、宛先ノードの OC-N ポートで実行するファシリティ ループバックの例を示します。

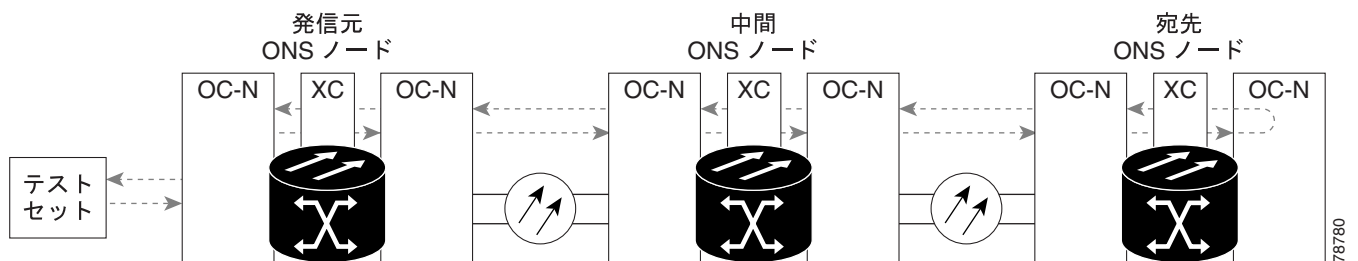
図 1-29 宛先ノードの OC-N ポートでのターミナルループバック バス

宛先ノードのポートでのターミナルループバックは、回線トラブルシューティング プロセスの中でローカルなハードウェア エラーを除去する最後の手順です。テストが成功すれば、回線が宛先ポートまで正常であることが分かります。図 1-29 に示した例は、中間ノードの宛先 OC-N ポートでのターミナルループバックです。

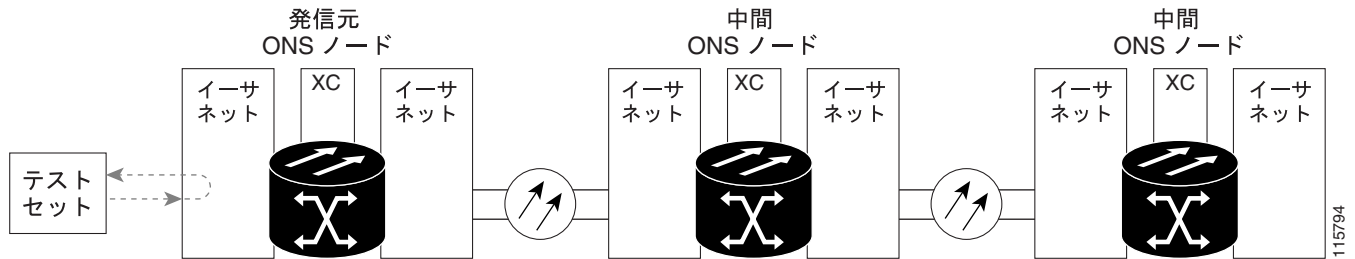
図 1-30 回線の発信元イーサネットポートでのファシリティループバック

ファシリティ ループバック テストは、ネットワーク回線内のノードの発信元ポートで実行されます。次のテスト例では、発信元ノード内の発信元 G シリーズ ポートが対象です。このポートでのファシリティ ループバックが正常に完了すれば、G シリーズ ポートが障害ポイントである可能性が除外されます。図 1-30 に、回線の発信元のイーサネット ポートでのファシリティ ループバックの一例を示します。

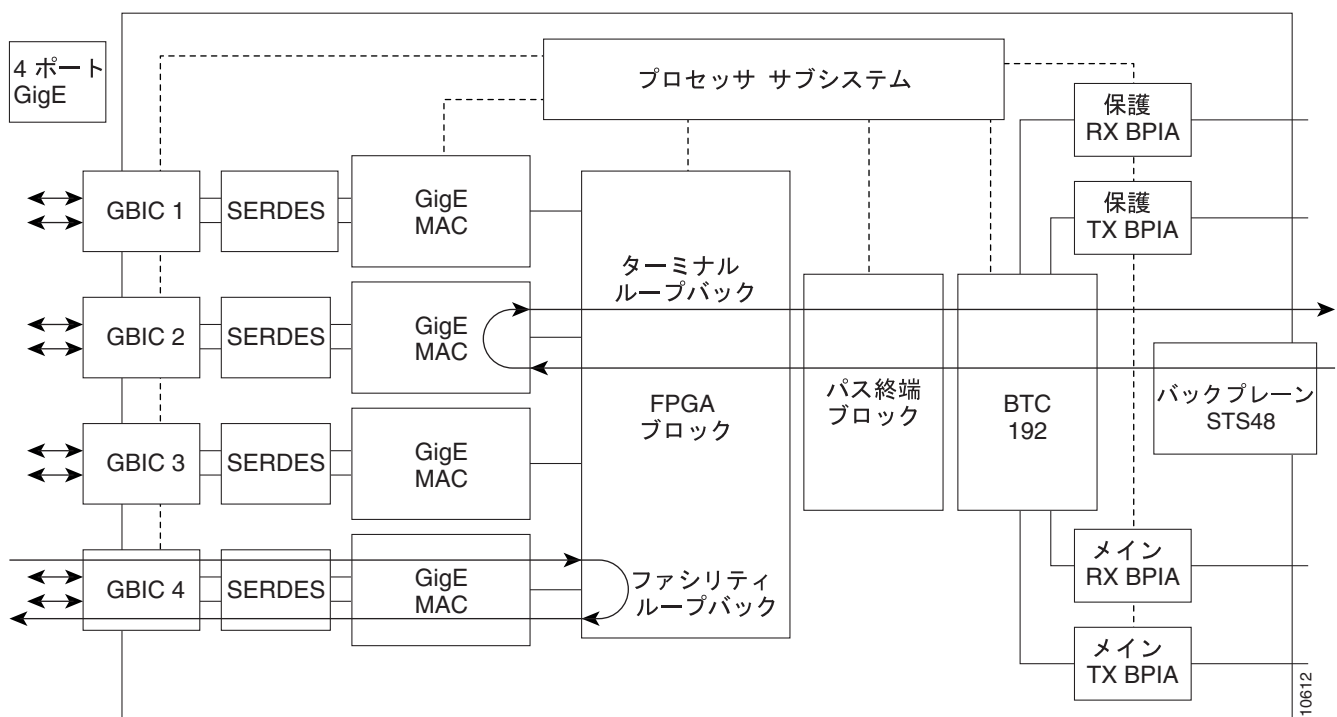
図 1-31 G シリーズポートでのターミナルループバック

ターミナルループバックテストは発信元ノードのイーサネットポートで実行されます。次のテスト例では、発信元ノードの発信元 G シリーズポートが対象です。まず、ノードの宛先 G シリーズポートで始まり、ノードの発信元 G シリーズポートでループバックする双方向回線を作成します。次に、ターミナルループバックテストに進みます。ノードの発信元ポートへのターミナルループバックが正常に完了すれば、回線が発信元ポートまで問題ないことが実証されます。図 1-31 に、G シリーズポートのターミナルループバックの一例を示します。

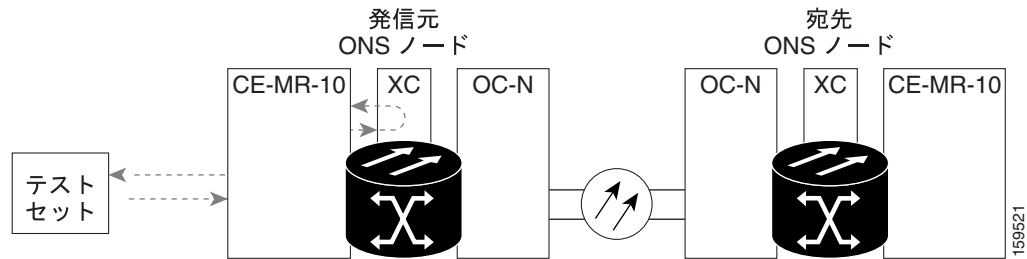
図 1-32 発信元ノードのイーサネットポートでのヘアピン

ヘアピンテストはネットワーク回線のクロスコネクタカードで実行します。ヘアピン回線は、発信元および宛先の両方で同じポートを使用します。ポート経由でヘアピンが正常に完了すれば、クロスコネクタカードが回線不良の原因である可能性が除外されます。図 1-32 に、発信元ノードのポートでのヘアピンループバックの一例を示します。

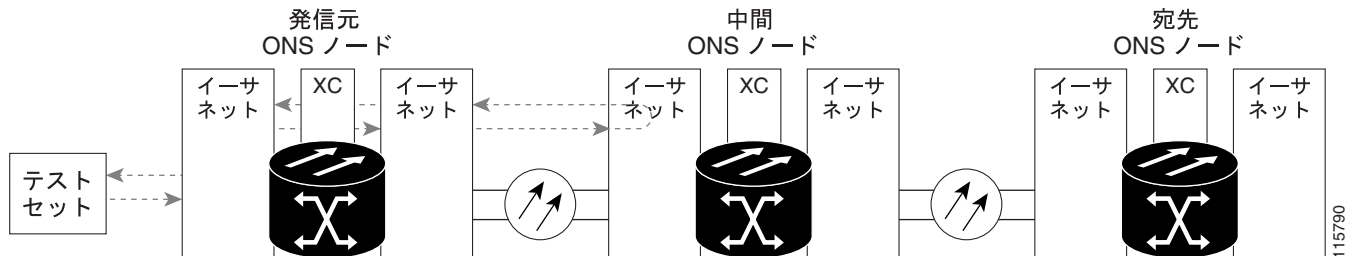
図 1-33 中間ノードのイーサネットポートでのファシリティループバック

中間ポートでファシリティループバック試験を実行することにより、そのノードが回線障害の原因かどうかを切り分けることができます。これを 図 1-33 に示します。

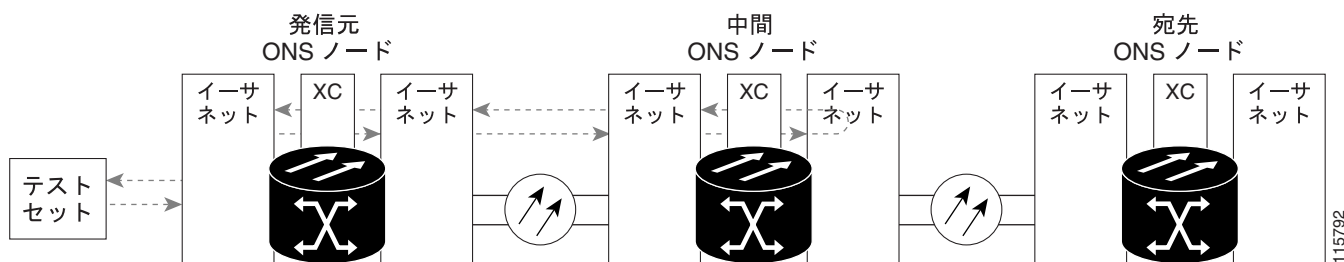
図 1-34 中間ノードのイーサネットポートでのターミナルループバック

次のトラブルシューティングテストでは、中間ノードのポートに対してターミナルループバックを実行することにより、宛先ポートが回線障害の原因となっているかどうかを特定します。図 1-34 に示す例の状況では、ターミナルループバックを、回線内の中間イーサネットポートに対して実行します。まず、発信元ノードのイーサネットポートで開始し、中間ノードのポートでループバックする双方向回線を作成します。次に、ターミナルループバックテストに進みます。ノードでのターミナルループバックが正常に完了すれば、このノードを回線障害の原因から除外します。

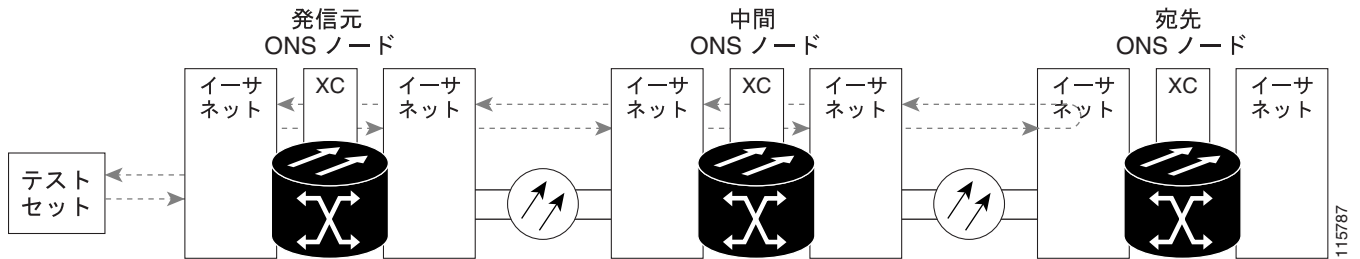
図 1-35 宛先ノードのイーサネットポートでのファシリティ ループバック

宛先ポートでファシリティループバック試験を実行することにより、ローカルポートが回線障害の原因かどうか判別します。図 1-35 に、イーサネットポートで実行するファシリティループバックの例を示します。

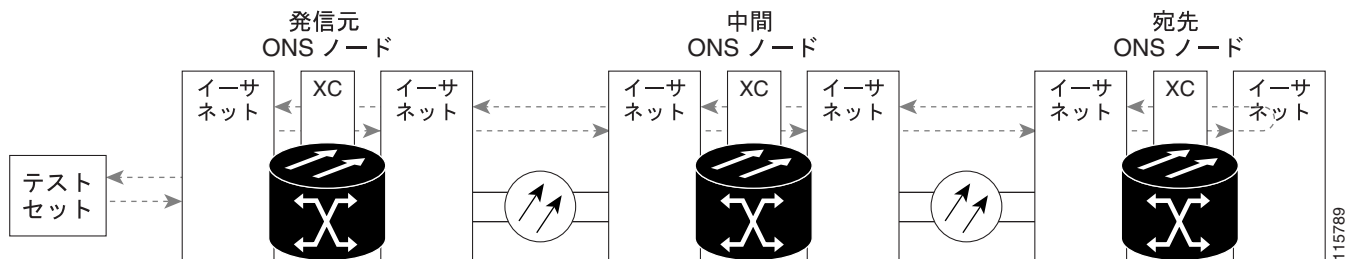
図 1-36 宛先ノードのイーサネット ポートでのターミナルループバック

宛先ノードのポートでのターミナル ループバックは、回線トラブルシューティング プロセスの中でローカルなハードウェア エラーを除去する最後の手順です。テストが成功すれば、回線が宛先ポートまで正常であることが分かります。図 1-36 に、中間ノードの宛先イーサネット ポートでのターミナルループバックの例を示します。

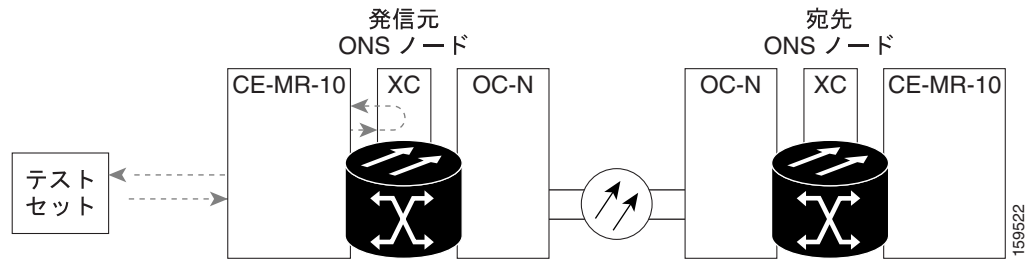
図 1-37 宛先ノードのイーサネットポートでのヘアピン

ヘアピンテストはネットワーク回線のクロスコネクタカードで実行します。ヘアピン回線は、発信元および宛先の両方で同じポートを使用します。カード経由でヘアピンが正常に完了すれば、クロスコネクタカードが回線不良の原因である可能性が除外されます。図 1-37 に、宛先ノードのポートでのヘアピンループバックの一例を示しています。

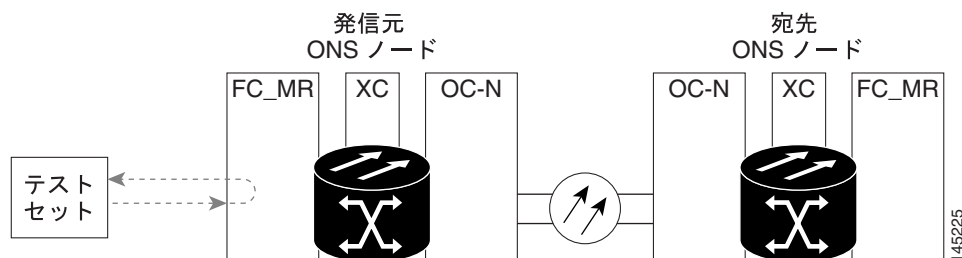
図 1-38 回線の発信元 FC_MR ポートでのファシリティ ループバック

ファシリティ ループバック テストは、ネットワーク回線内のノードの発信元ポートで実行されます。この例のテスト状況では、発信元ノード内の発信元マックスポンダまたはトランスポンダ ポートが対象です。このポートでのファシリティ ループバックが正常に完了すれば、FC_MR ポートが障害ポイントである可能性が除外されます。図 1-38 に、回線の発信元の FC_MR ポートでのファシリティ ループバックの一例を示します。

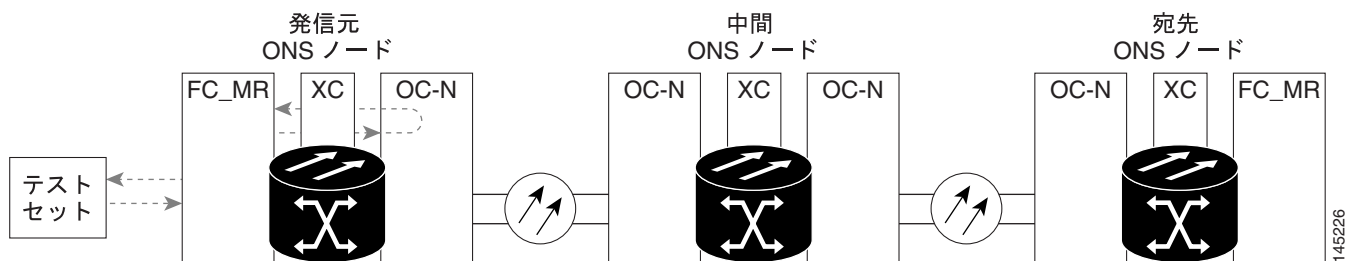
図 1-39 発信元ノードの FC_MR ポートでのターミナルループバック

ターミナルループバックテストは発信元ノードの FC_MR マックスポンダまたはトランスポンダポートで実行されます。次のテスト例では、発信元ノードの発信元 FC_MR ポートが対象です。ノードの発信元ポートへのターミナルループバックが正常に完了すれば、回線が発信元ポートまで問題ないことが実証されます。図 1-39 に、発信元 FC_MR ポートでのターミナルループバックの一例を示します。

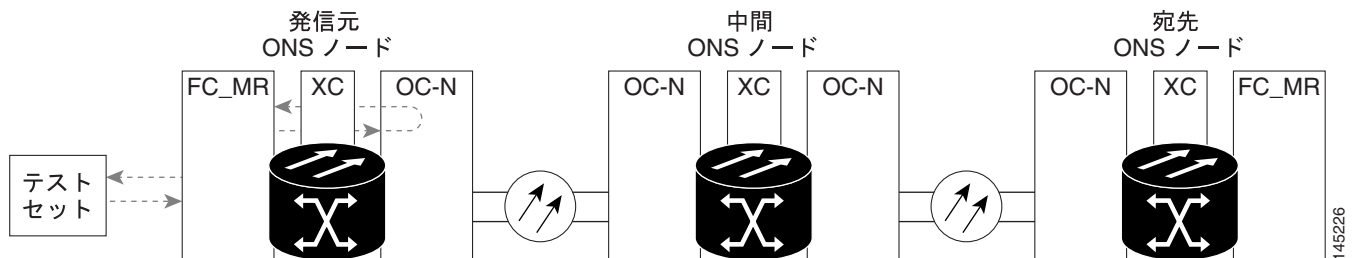
図 1-40 中間ノードの FC_MR ポートでのファシリティ ループバック

中間ポートでファシリティ ループバック試験を実行することにより、そのノードが回線障害の原因かどうかを判断できます。図 1-40 に、中間 FC_MR ポートで実行するテストの例を示します。

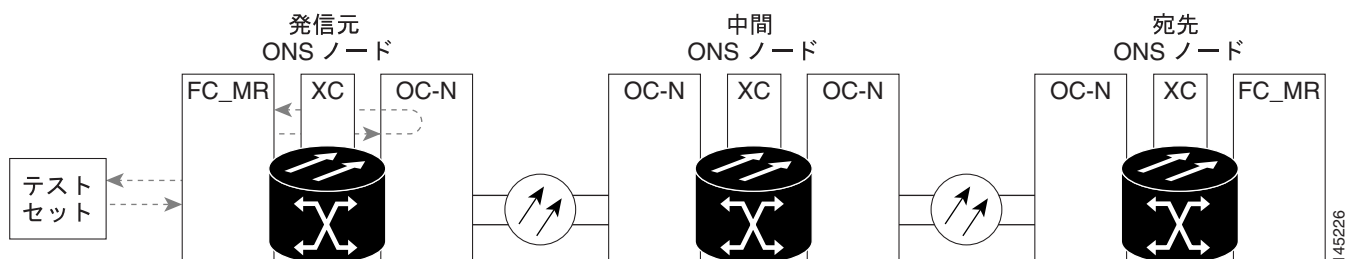
図 1-41 中間ノードの FC_MR ポートでのターミナルループバック

次のトラブルシューティング テストでは、中間ノードのポートに対してターミナルループバックを実行することにより、宛先ポートが回線障害の原因となっているかどうかを特定します。[図 1-41](#)に示す例の状況では、ターミナルループバックを、回線内の中間 FC_MR ポートに対して実行します。ノードでのターミナルループバックが正常に完了すれば、このノードを回線障害の原因から除外します。

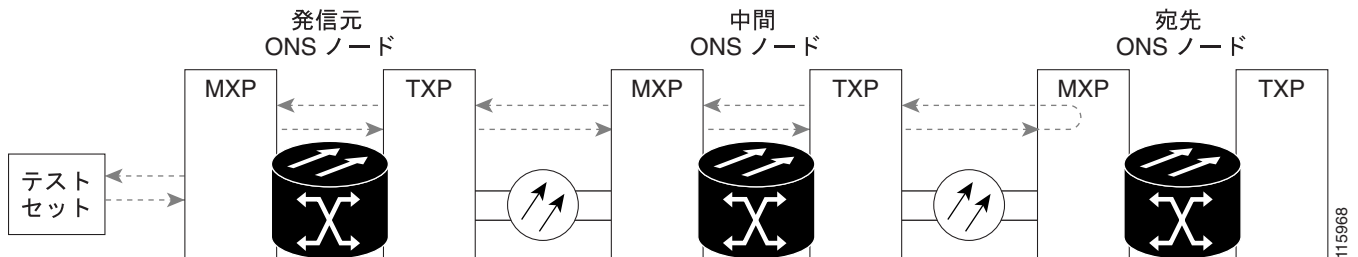
図 1-42 宛先ノードの FC_MR ポートでのファシリティ ループバック

宛先ポートでファシリティ ループバック試験を実行することにより、ローカル ポートが回線障害の原因かどうか判別します。図 1-42 に、FC_MR ポートで実行するファシリティ ループバックの例を示します。

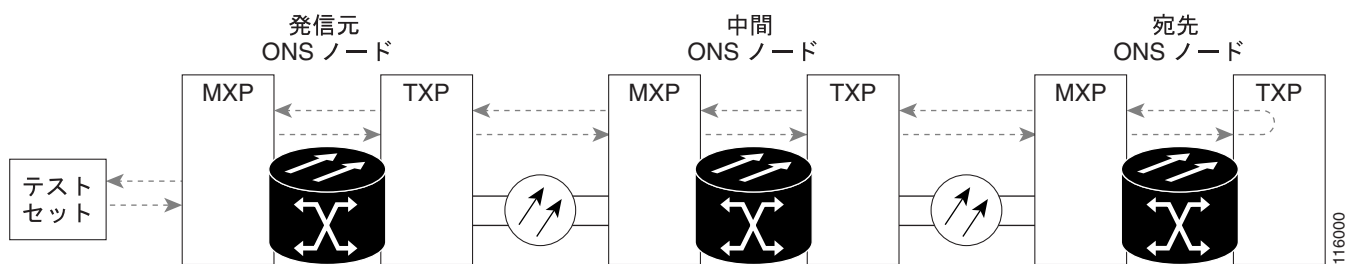
図 1-43 宛先ノードの FC_MR ポートでのターミナルループバック

宛先ノードのポートでのターミナルループバックは、回線トラブルシューティングプロセスの中でローカルなハードウェアエラーを除去する最後の手順です。テストが成功すれば、回線が宛先ポートまで正常であることが分かります。図 1-43 に、中間ノードの宛先 FC_MR ポートでのターミナルループバックの例を示します。

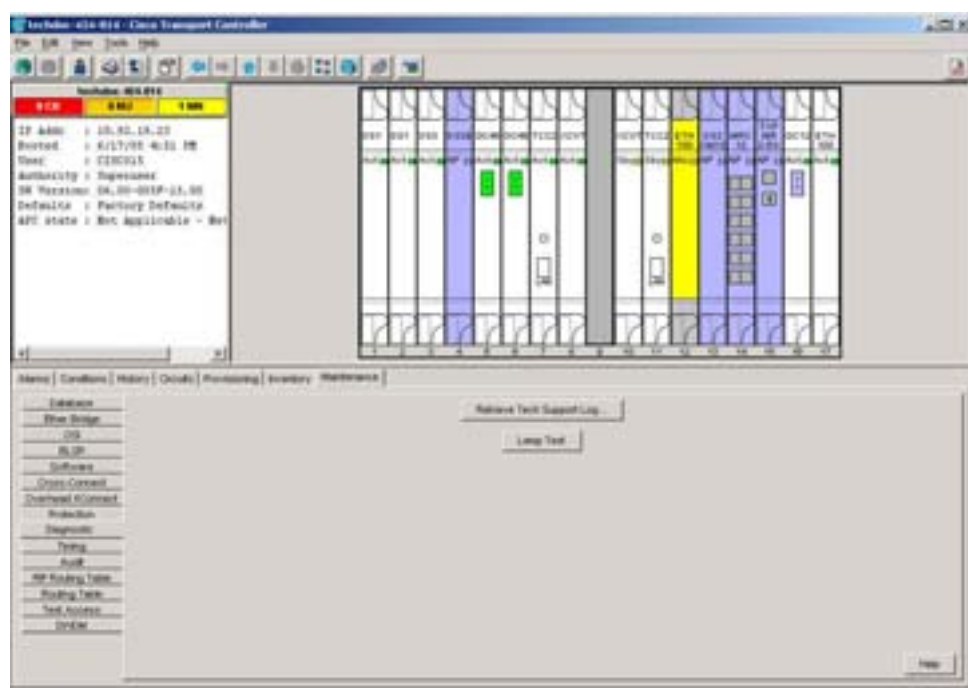
図 1-44 CTC ノードビューの診断ウィンドウ

ステップ 1 ノードビューで、Maintenance > Diagnostic タブをクリックします（[図 1-44](#) を参照）。

ステップ 1 ノード ビューで、Maintenance > Diagnostic タブをクリックします (図 1-44 参照)。

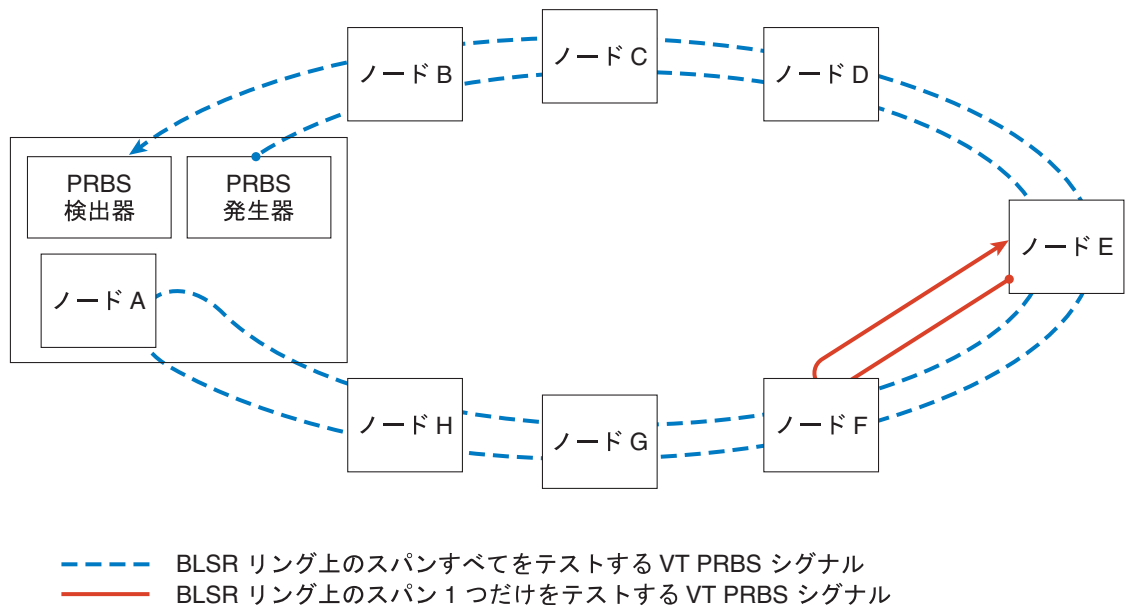
図 1-45 CTC ノード ビューの診断ウィンドウ

診断回線は、エンド ツー エンドまたは複数ノード パス レイアウトで設定でき、送信および受信スタンバイ パスを経由します (図 1-45 を参照)。

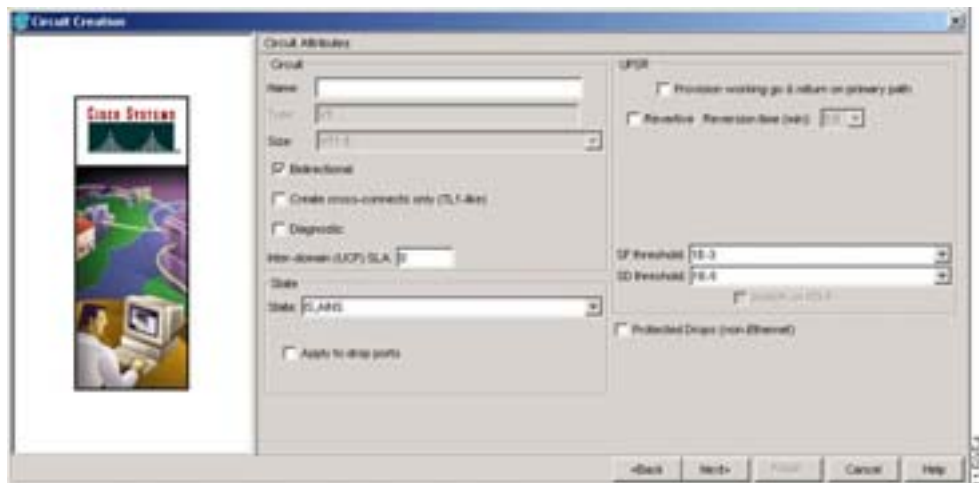
図 1-46 ネットワーク ビューの Circuit Creation ダイアログボックス

ステップ7 Circuit Creation ダイアログボックス (図 1-46) で以下のパラメータを使用して、回線の属性を定義します。

- Name 回線に名前を付けます。名前には 48 文字までの英数字 (スペースを含めて) を使用できます。モニタ回線を作成したい場合は、44 文字以下の回線名にしてください。このフィールドを空白のままにした場合は、CTC がデフォルトの名前を回線に割り当てます。
- Size デフォルトは VT1.5 です。これを変更することはできません。
- Bidirectional これはデフォルト値です。この回線については、チェックしたままにしておきます。
- State Diagnostic オプションをチェックした場合、このオプションは使用できません。
- Diagnostic 診断回線を作成するには、このボックスをチェックします。
- Apply to drop ports このボックスは、チェックを付けずにしておきます。
- Create cross-connects only (TL1-like) 診断回線では使用できません。
- Inter-domain (UCP) SLA 診断回線では使用できません。
- Protected Drops 診断回線では使用できません。

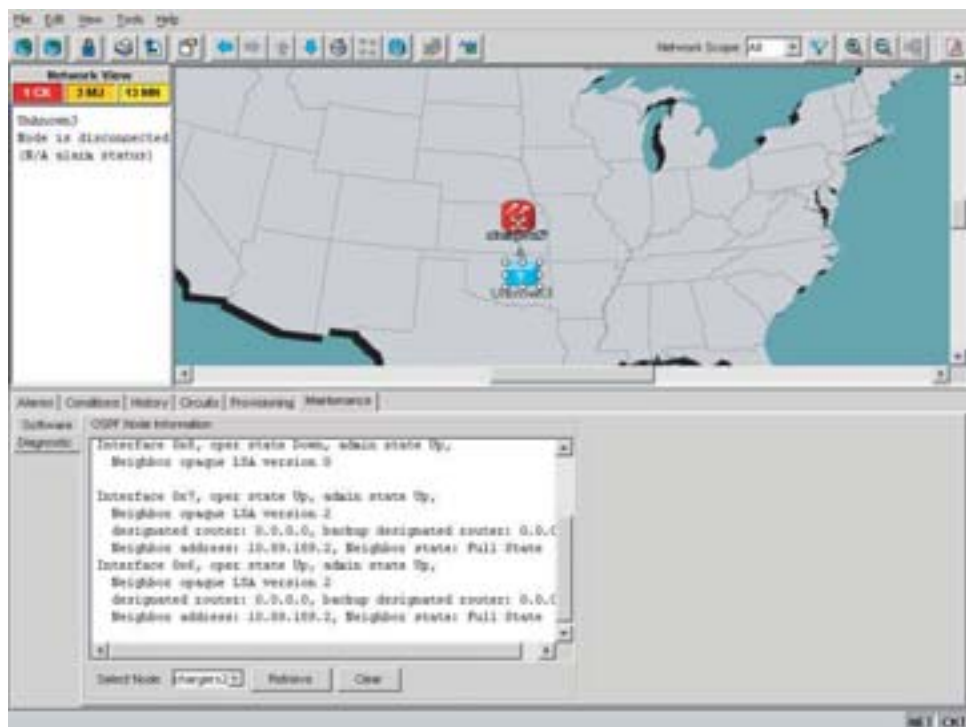
図 1-47 DCN ツールの OSPF ダンプ

CTC には、Data Communications Network(DCN; データ通信ネットワーク)ツールがあり、Open Shortest Path First (OSPF) ネットワークのネットワークトラブルシューティングを支援します。このツールはネットワーク ビューに表示されています (図 1-47 を参照)。このツールは internal dump コマンドを実行して、エントリ ポイントからアクセス可能なノードすべてに関する情報を取得します。

ダンプは、特別なネットワーキング コマンドによって実行されたダンプと同じ情報が得られます。Maintenance > Diagnostic タブのネットワーク ビューで使用できます。Select Node ドロップダウン リストからアクセス ポイント ノードを選択します。ダンプを作成するには、Retrieve をクリックします (ダンプをクリアするには、Clear をクリックします)。

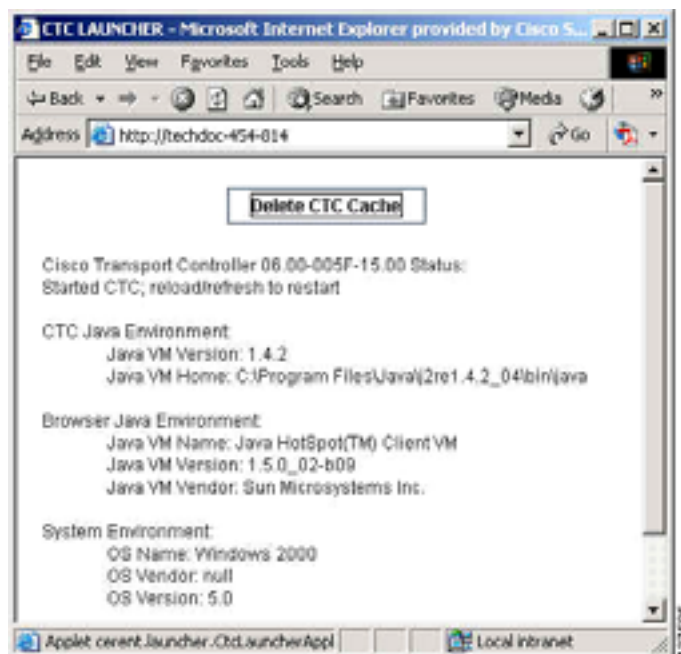
図 1-48 CTC キャッシュの削除

- ステップ 1** ブラウザの URL フィールドに ONS 15454 の IP アドレスを入力します。ブラウザの初期ウィンドウに、Delete CTC Cache ボタンが表示されます。
- ステップ 2** 開いているすべての CTC セッションとブラウザ ウィンドウを閉じます。PC のオペレーティングシステムの機能により、使用中のファイルを削除することはできません。
- ステップ 3** ブラウザの初期ウィンドウで Delete CTC Cache をクリックすることにより、CTC キャッシュをクリアします。図 1-48 に Delete CTC Cache ウィンドウを示します。

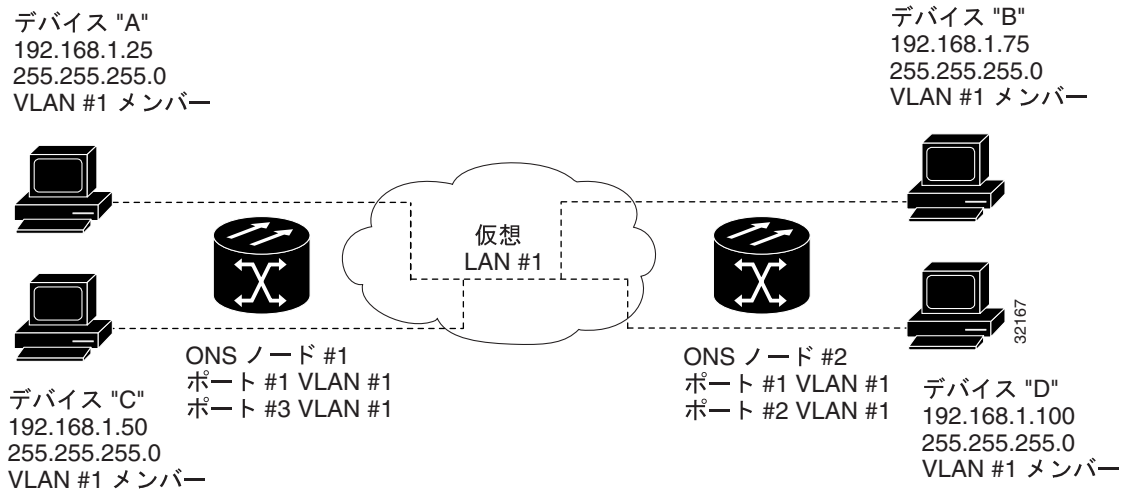
図 1-49 イーサネット接続の参照

**推奨処置** イーサネット ネットワークでの接続の問題のほとんどは、いくつかのガイドラインを守ることにより解決できます。図 1-49 を参照して、「イーサネット接続の確認」(p.1-152) の作業を行います。

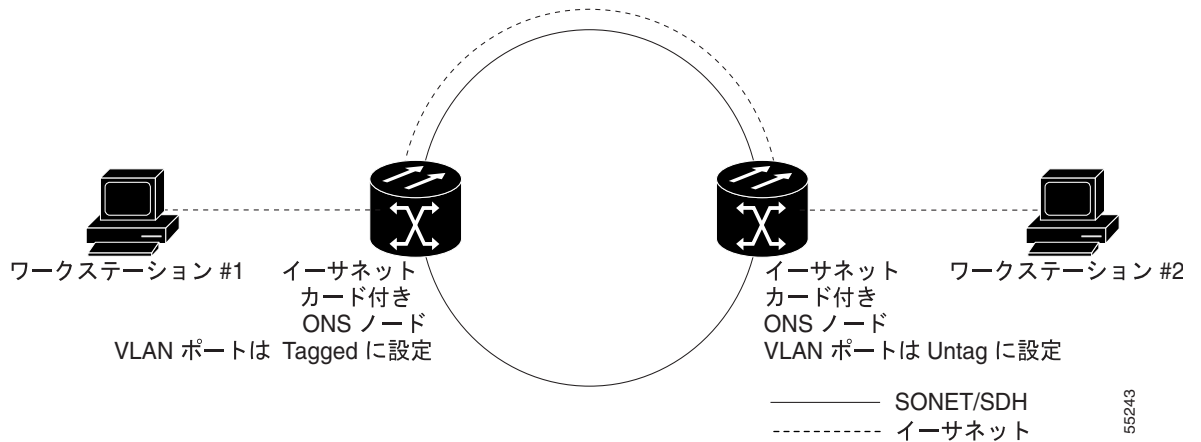
図 1-50 Tagged と Untag が混在したイーサネットポートがある VLAN

**現象** 1つの ONS 15454 イーサネットカードポートが Tagged に設定され、別の ONS 15454 イーサネットカードが Untag に設定された VLAN があるネットワークでは、Untag ポートに接続されたネットワーク デバイスに対して Address Resolution Protocol (ARP; アドレス解決プロトコル) を実装することが困難な場合があります (図 1-50 を参照)。このようなネットワークでは、Untag ポートに接続されたネットワーク デバイスでのラント パケット カウントが通常よりも大きくなります。この現象または制限は、同じカード内のポートまたは同じシャーシ内のポートが、Tagged と Untagged が混在した状態で同じ VLAN 上に配置された場合にも発生します。

**推奨処置** VLAN のどちらのポートも Tagged に設定することにより、データパケットから 4 バイトが削除されることを防止するとともに、ネットワーク アクセス デバイス内の NIC カードがパケットをラント (大きい) と認識して破棄することを防止することで解決します。IEEE 802.1Q に準拠している NIC カードを持つネットワーク デバイスは、タグ付きパケットを受け付けます。IEEE 802.1Q に準拠していない NIC カードを持つネットワーク デバイスは、この場合でもタグ付きパケットを破棄します。この問題を解決するには、ネットワーク デバイスの IEEE 802.1Q に準拠しない NIC カードを、IEEE 802.1Q に準拠した NIC カードにアップグレードします。VLAN 上の両方のポートを Untag に設定することも可能ですが、この場合、IEEE 802.1Q に準拠しなくなります。

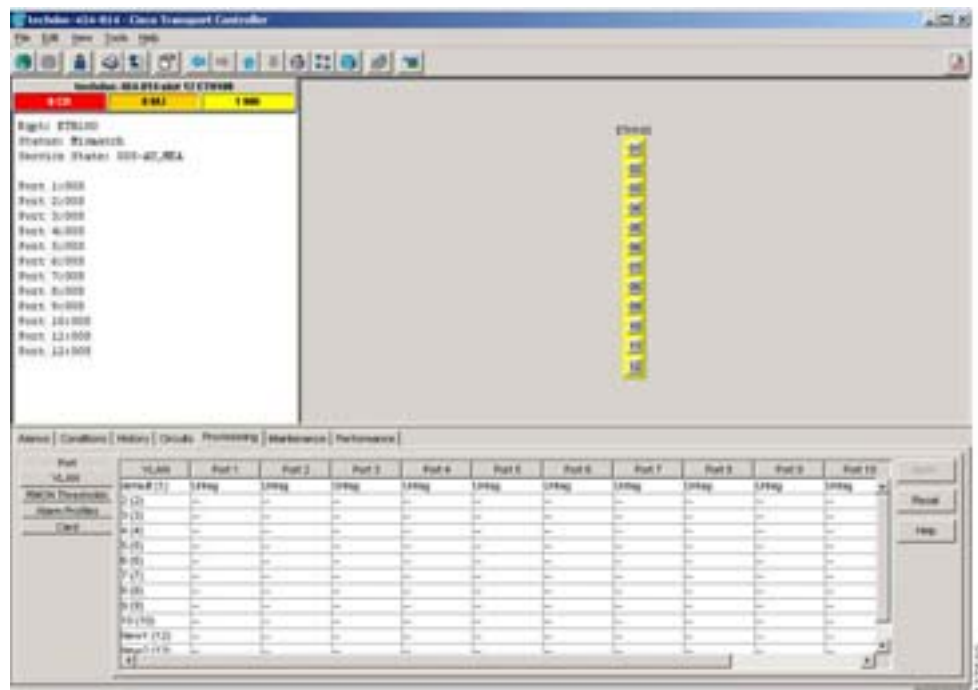
図 1-51 各イーサネットポートの VLAN メンバーシップの設定

**ステップ 2** Provisioning > Ether VLAN タブをクリックします (図 1-51 を参照)。

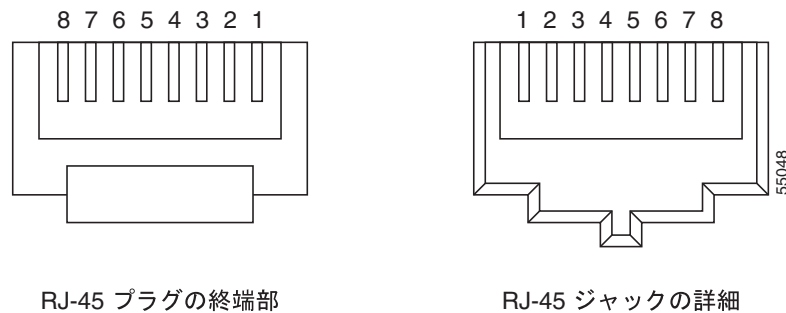
図 1-52 RJ-45 のピン番号

用意した LAN ケーブルを圧着して、ONS 15454 で使用できます。ONS 15454 をハブ、LAN モデム、またはスイッチに接続するときはクロス ケーブルを使用し、ONS 15454 をルータやワークステーションに接続するときは LAN ケーブルを使用します。カテゴリ 5 ケーブル RJ-45 T-568B、カラーコード (100 MBps) と圧着工具を使用します。図 1-52 に、RJ-45 コネクタの配線を示します。図 1-53 に LAN ケーブルのレイアウトを、表 1-4 にケーブルのピン割り当てを示します。図 1-54 にクロス ケーブルのレイアウトを、表 1-5 にクロス ケーブルのピン割り当てを示します。

RJ-45 プラグの終端部

RJ-45 ジャックの詳細

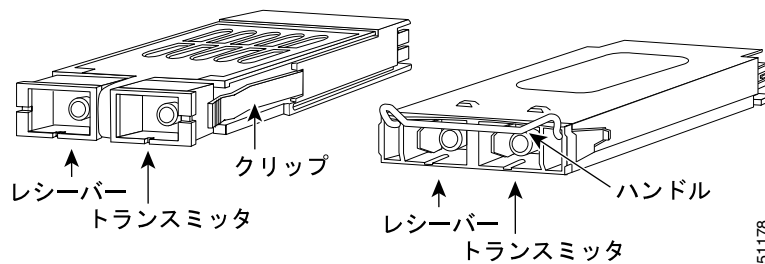
図 1-55 GBIC

GBIC には 2 種類のモデルがあります。一方の GBIC モデルには、E1000-2-G、G シリーズ、または G1K-4 カードのスロットに GBIC を固定するためのクリップが 2 つ (GBIC の各側面に 1 つずつ) あります。もう一方のモデルにはロック ハンドルがあります。図 1-55 に両モデルを示します。

(注) GBIC の外観はよく似ています。取り付ける前に、GBIC のラベルを慎重に確認してください。

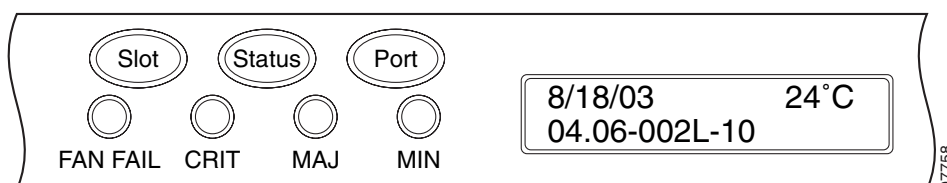
図 2-1 シェルフの LCD パネル

ステップ 1 ONS 15454 LCD 前面パネルに表示される温度を確認します ( 図 2-1 )。

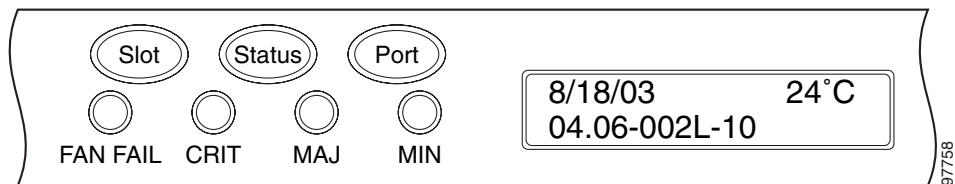
図 2-2 シェルフの LCD パネル

**ステップ 1** ONS 15454 LCD 前面パネルに表示される温度を確認します ( 図 2-2 )。

- ステップ 1** アクティブおよびスタンバイ TCC2/TCC2P に対して生成された未解決のアラームがないか確認して、それらを解決します。
- ステップ 2** アラームがクリアされない場合は、ファントレイの LCD ディスプレイ (図 2-2 [p.2-306]) が空白または文字化けしていないかを確認します。その場合は、[ステップ 8](#)に進みます。そうでない場合は、[ステップ 3](#)の作業を実行してください。
- ステップ 3** 回目の保守時間に、スタンバイ TCC2/TCC2P をリセットします。

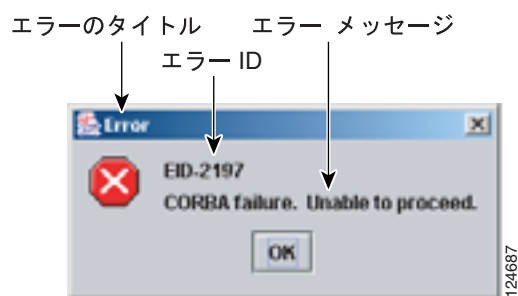
図 4-1 エラー ダイアログボックス

この章では、Cisco ONS 15454、Cisco 15454 SDH、Cisco ONS 15600、Cisco 15600 SDH、Cisco ONS 15310-CL、Cisco ONS 15310-MA のエラー メッセージについて説明します。図 4-1 のエラー ダイアログボックスは、エラー タイトル、エラー ID、およびエラー メッセージの 3 つの部分から構成されています。表では、2 つのタイプのメッセージについて説明しています。エラー メッセージ (EID-*nnnn*) と警告メッセージ (WID-*nnnn*) です。エラー メッセージは、ネットワークにおいて、トラフィックの消失または装置の不正な管理のいずれかの危険性を示す、予期しない、または望ましくない動作が発生したことを知らせるアラートです。警告は、要求した動作がエラーの原因となる可能性を示すアラートです。警告は、重要な情報を示す場合があります。
