무선 LAN 네트워크의 연결 문제 해결

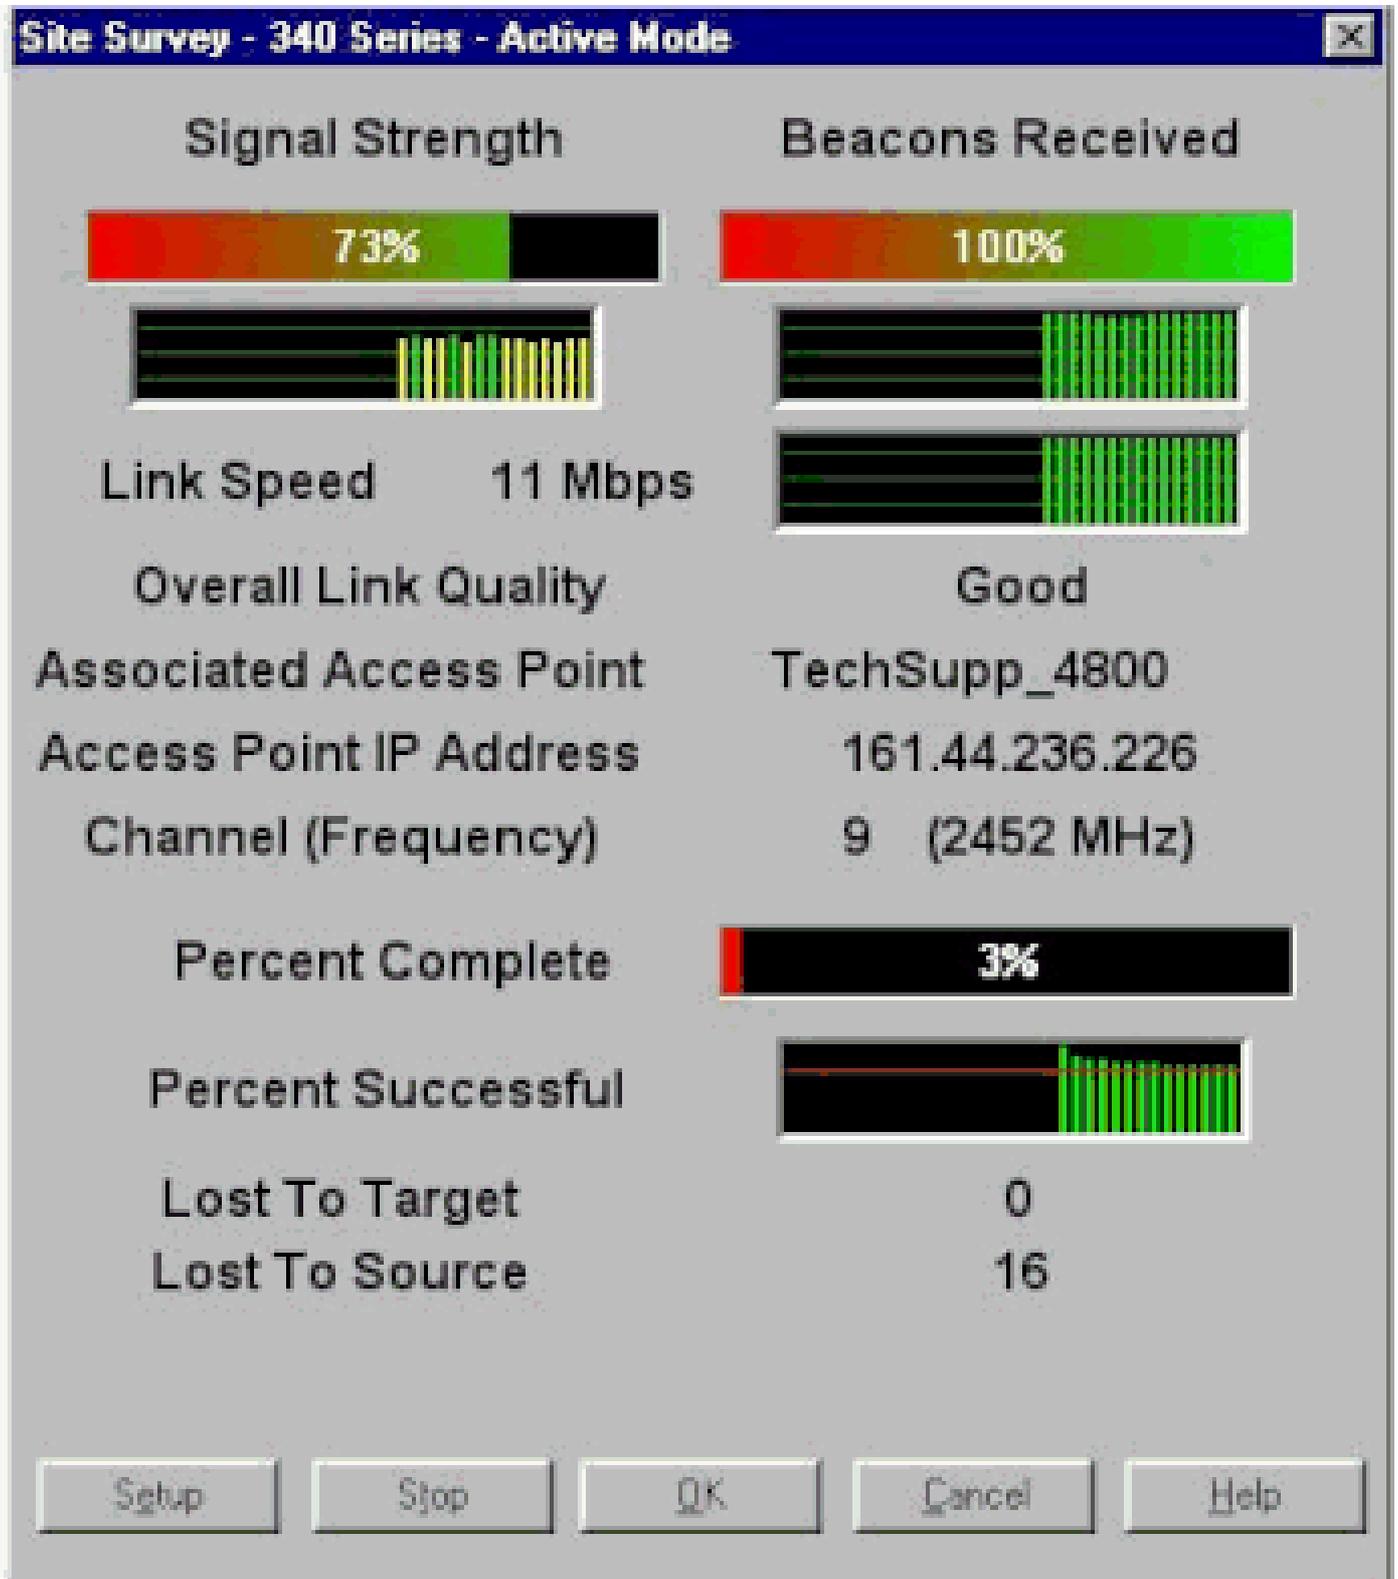
다음은 신호 강도 테스트의 예입니다.

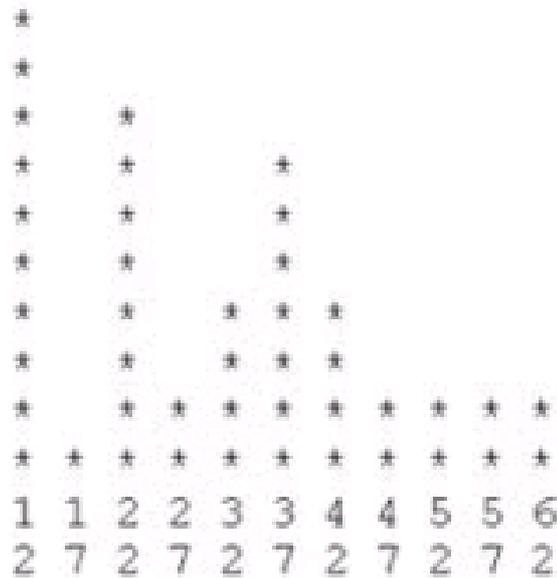
CARRIER BUSY / FREQUENCY

RF 스펙트럼의 활동을 확인하려면 캐리어 테스트를 수행합니다. 캐리어 테스트는 브리지에서 사용할 수 있습니다. 테스트를 통해 무선 스펙트럼을 볼 수 있습니다. 이 예에서는 BR500에서의 캐리어

테스트를 보여줍니다.

Aironet BR500E V8.24
TechSupp_4800

Highest point = 35% utilization

숫자 12, 17 등은 브리지에서 사용하는 11개의 주파수를 나타냅니다. 예를 들어 12는 주파수 2412MHz를 나타냅니다. 별표(*)는 각 주파수의 활동을 나타냅니다.

간섭 가능성을 줄이기 위해 가능한 경우 항상 활동이 가장 작은 주파수를 선택합니다.

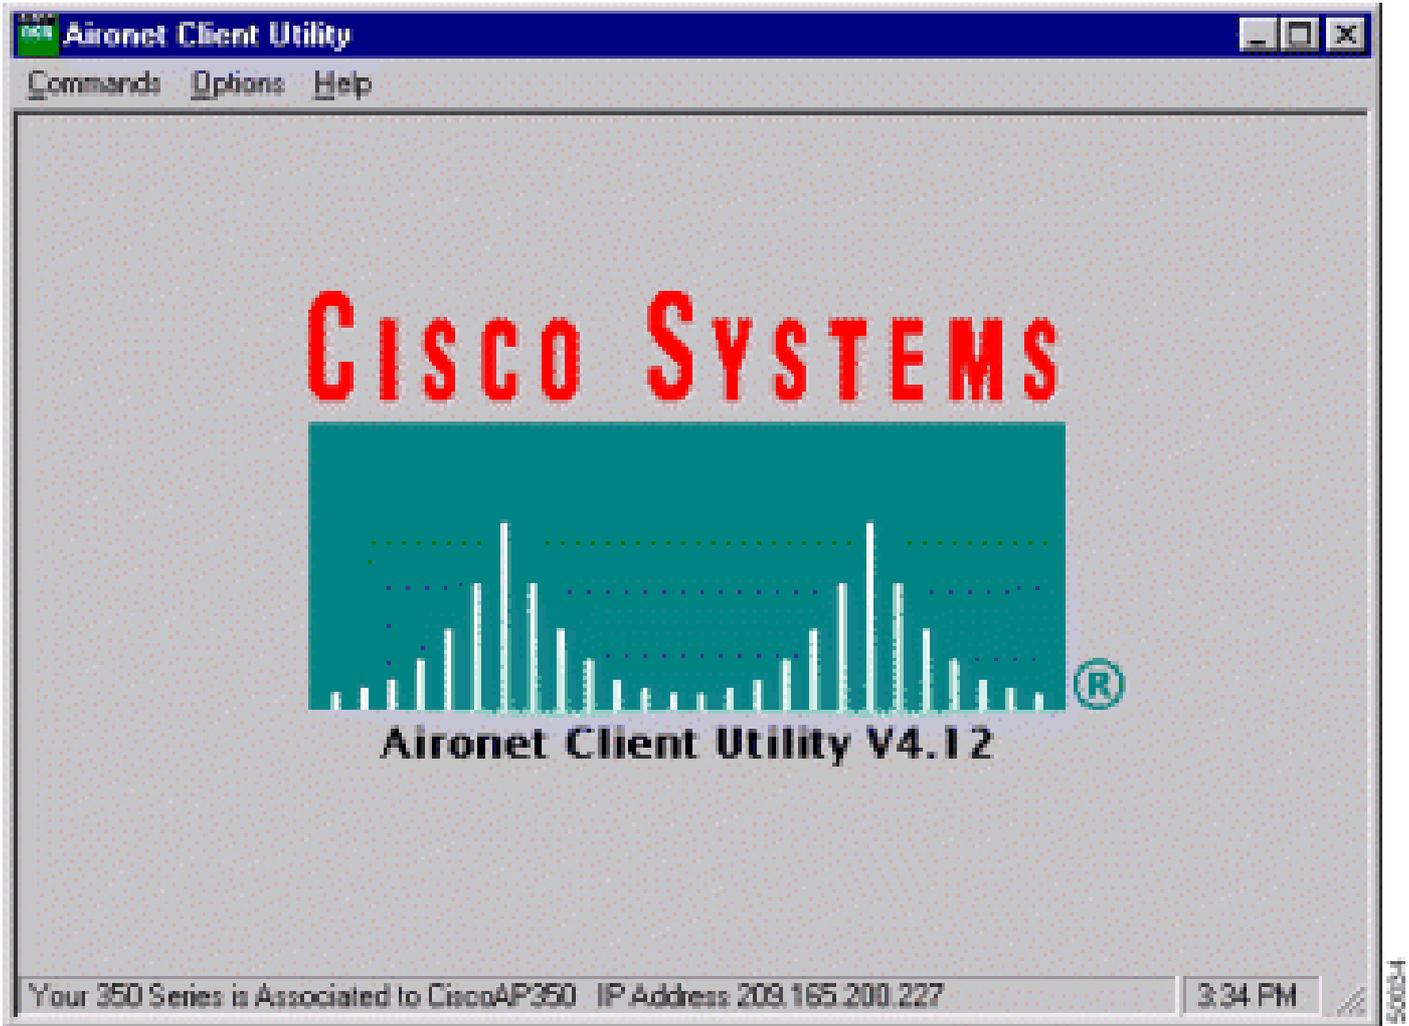
- 콘솔 창에서 AP Association(AP 연결) 표를 확인합니다.
- ACU 진단 및 설정 유틸리티를 사용하여 카드가 AP와 연결되어 있는지 확인합니다.
