FlexPod-problemen met gemeenschappelijke prestaties

FlexPod-contentoverzicht

Een FlexPod bestaat uit een Unified Computing System (UCS)-computer, die via een Nexus-schakelaar wordt aangesloten op NetApp-opslag en IP-netwerken.

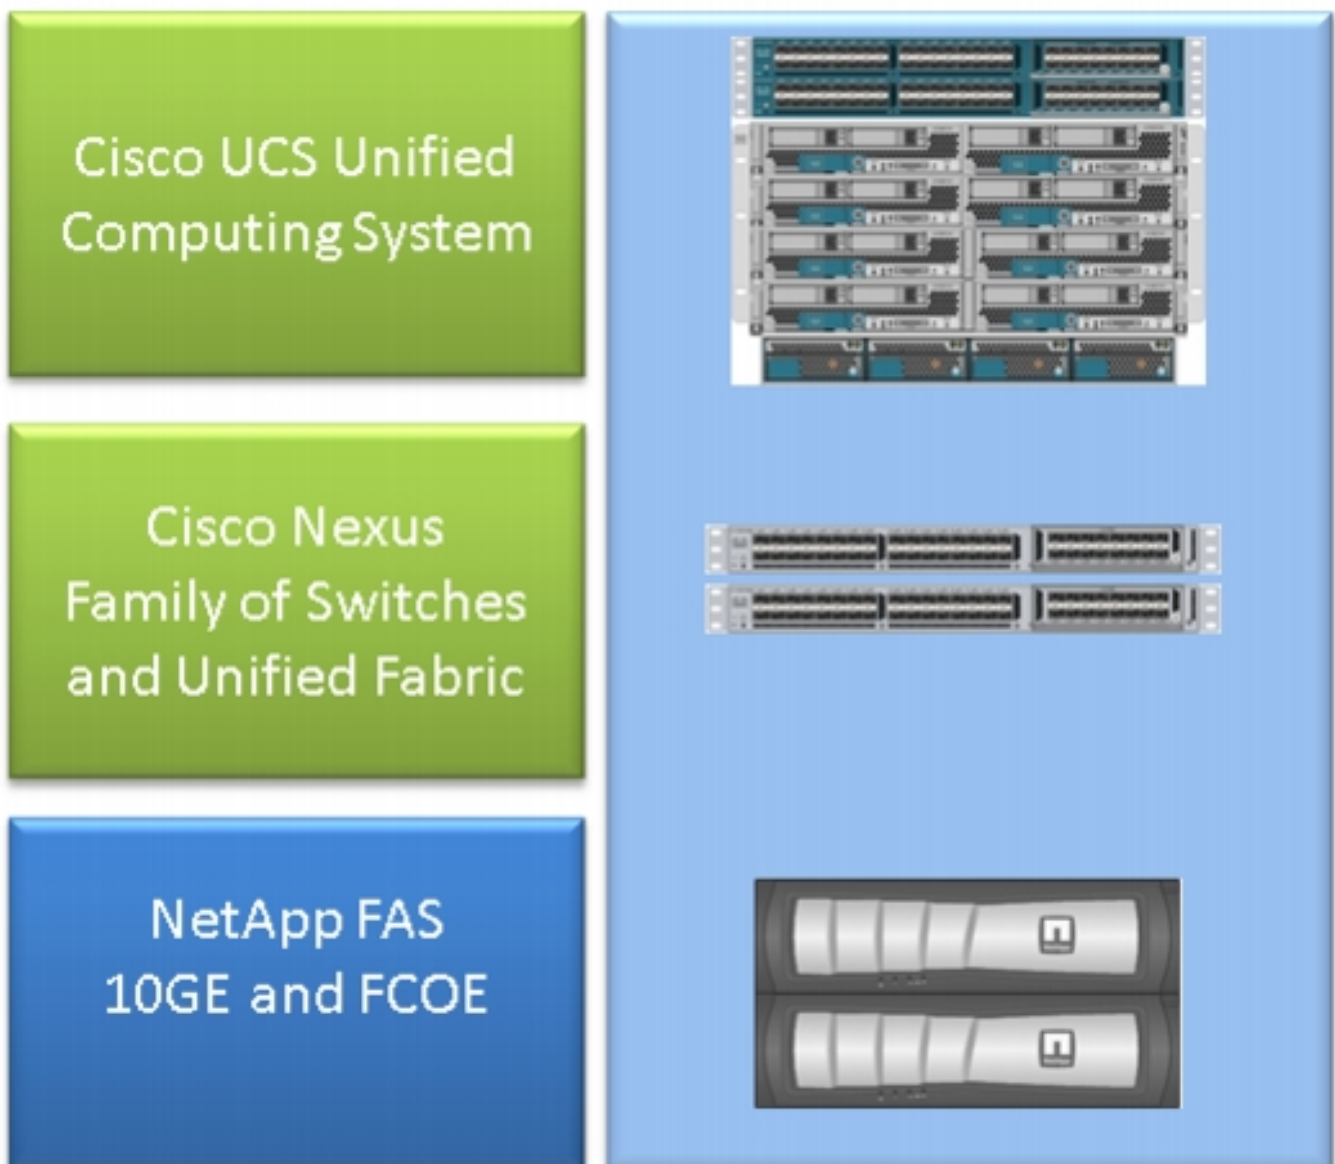
De meest voorkomende FlexPod bestaat uit een Cisco UCS B-Series chassis dat via Fabric Interconnect (FI's) is aangesloten op Nexus 5500 switches naar NetApp-filters. Een andere oplossing, de FlexPod Express genoemd, gebruikt een UCS C-Series chassis dat is aangesloten op Nexus 3000-switches. Dit document behandelt de meest voorkomende FlexPod.

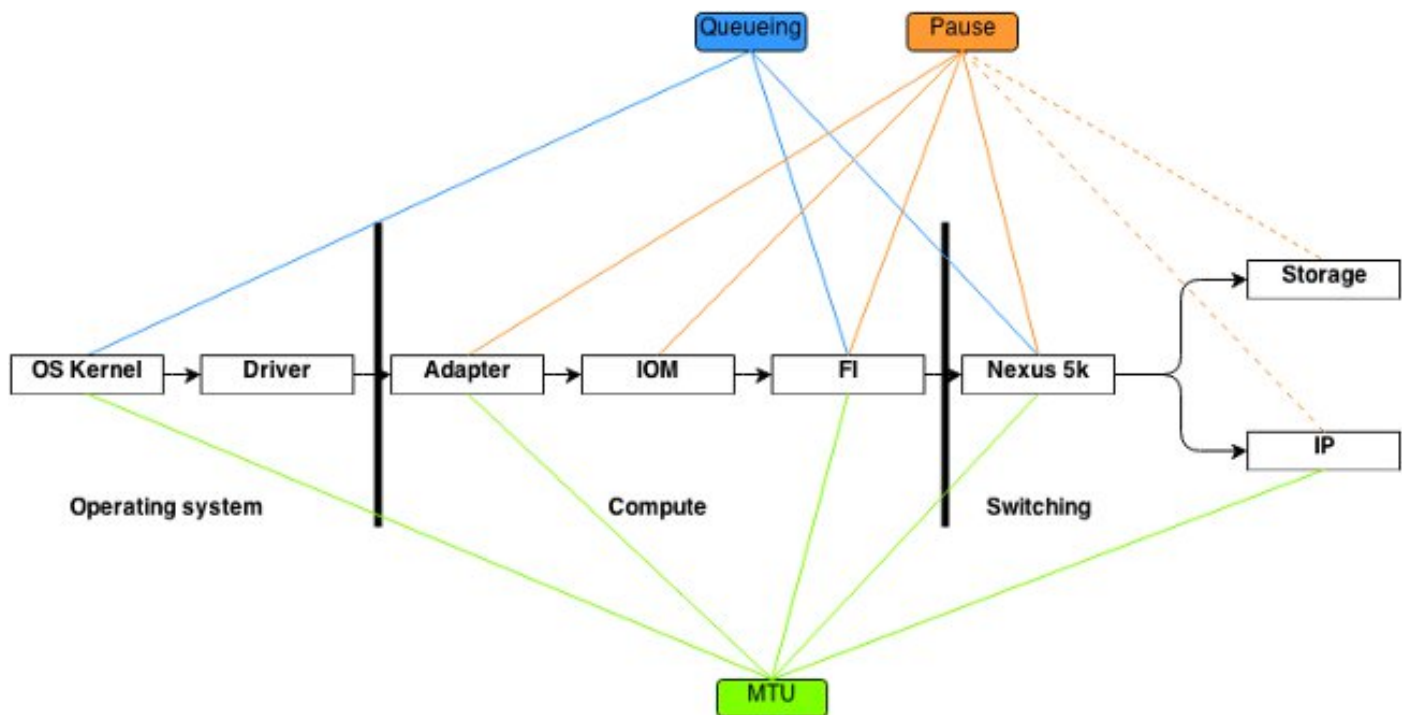
In het onderstaande schema wordt een logische pakketstroom in een FlexPod-omgeving beschreven.

Dit diagram is bedoeld als een uitsplitsing van componenten in een kader dat op weg via de FlexPod-omgeving wordt doorgegeven. Het is geen weerspiegeling van de complexiteit van een van de blokken en is slechts een manier om te onthouden waar specifieke kenmerken moeten worden geconfigureerd en geverifieerd.

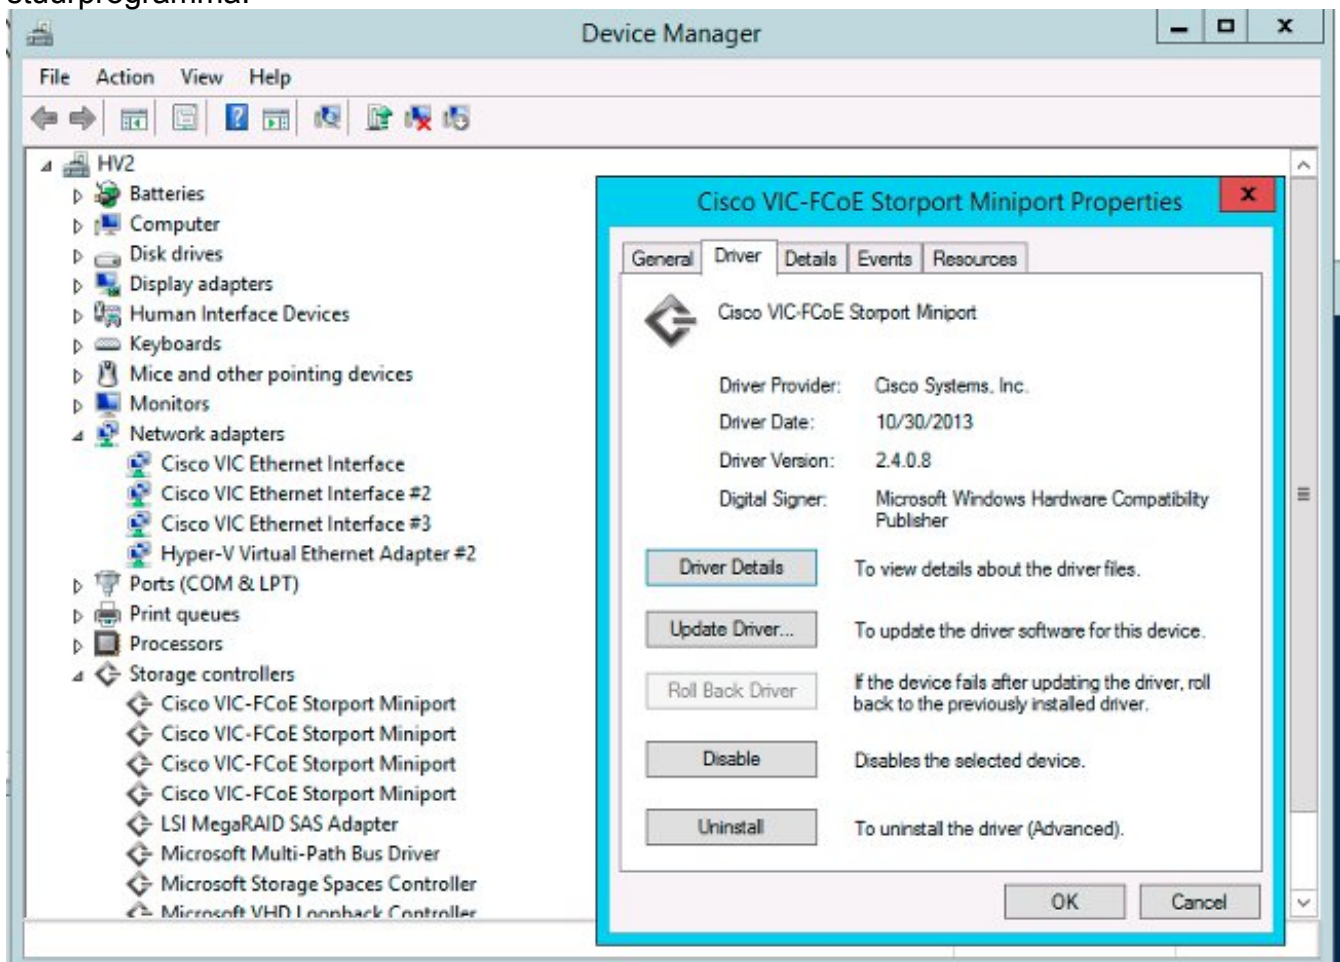
- Windows - controleer de versie van het stuurprogramma in "device Manager". Een voorbeeld uit venster 2012 R2 toont drie Cisco VIC Ethernet-interfaces en vier VIC FCoE mini-interfaces (ook verantwoordelijk voor Fibre Channel, niet alleen FCoE) en release 2.4.0.8 van het etnische stuurprogramma.

Cisco biedt twee besturingssysteemstuurprogramma's voor UCS, enisch en snel. Enic is verantwoordelijk voor de Ethernet-connectiviteit en -verbinding, is verantwoordelijk voor de Fibre Channel- en FCoE-connectiviteit. Het is **erg belangrijk** dat enische en bovendrijvende bestuurders precies zijn zoals aangegeven in de [UCS interoperabiliteitsmatrix](#). Problemen die door onjuiste chauffeurs worden geïntroduceerd variëren van pakketverlies en extra latentie tot een langer laars proces of compleet gebrek aan connectiviteit.
