# Identificar e solucionar problemas da ACI Fabric Discovery - Configuração inicial da estrutura

Este documento descreve as etapas para entender e solucionar problemas do processo inicial de descoberta de estrutura, incluindo exemplos de situações de problema.

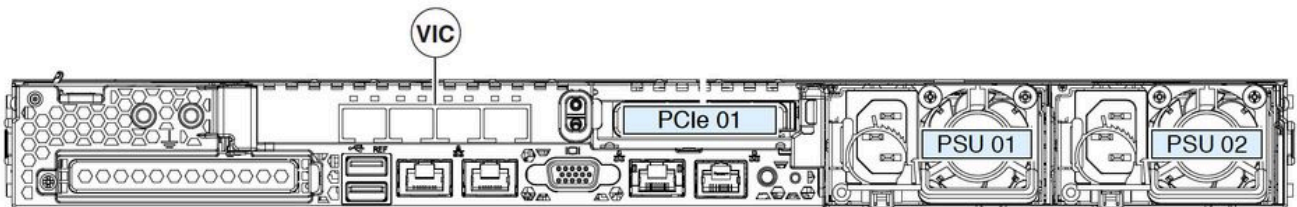
#### **Visão traseira do servidor APIC-M3/L3**

A parte traseira de um servidor APIC-M3/L3 é semelhante a:

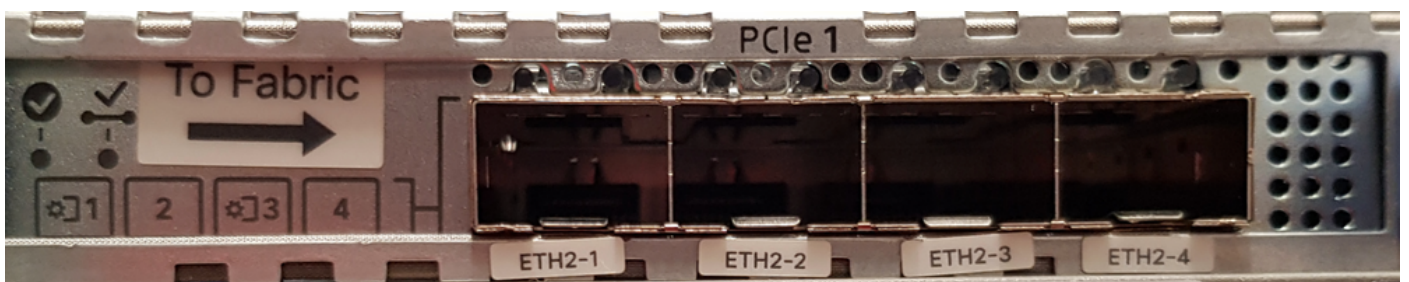
#### **Exibição do APIC VIC 1455 com rótulos**

Observe que para um APIC-M3/L3, a placa VIC tem 4 portas: ETH2-1, ETH2-2, ETH2-3 e ETH2-4, conforme mostrado abaixo:

As regras para conectar o servidor APIC aos switches leaf são as seguintes:

- Todas as portas devem ter a mesma velocidade, 10 Gigabit ou 25 Gigabit.
- ETH2-1 e ETH2-2 é um par de canal de porta, correspondente a eth2-1 ('ifconfig' saída) do

APIC OS.

- ETH2-3 e ETH2-4 é o outro par de canais de porta, correspondente a eth2-2 ('ifconfig' saída) no APIC OS.
- Somente uma conexão é permitida por par de canal de porta. Por exemplo, conecte um cabo a ETH2-1 ou ETH2-2 e conecte outro cabo a ETH2-3 ou ETH2-4 (**Nunca conecte ambos os ETHs em um par de canal de porta. Isso levará a problemas de detecção de estrutura.**).

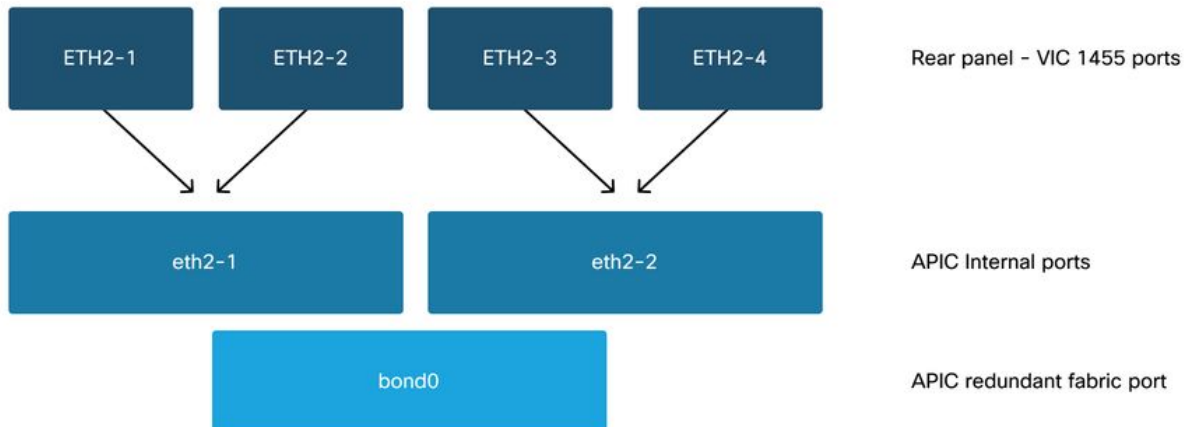
### Portas VIC 1455 — porta de estrutura redundante APIC

Para obter mais informações, veja a seguir uma representação do mapeamento da porta VIC para a ligação APIC.
