# Entendendo a saída de show controllers em placas de linha ATM da série Cisco 12000

O comando show controller fornece informações relacionadas a hardware úteis para solucionar problemas e diagnosticar problemas com interfaces de roteador Cisco. O Cisco 12000 Series usa uma arquitetura distribuída com uma interface de linha de comando (CLI) central no Gigabit Route Processor (GRP) e uma CLI local em cada placa de linha. No Cisco 12000 Series, a saída do comando show controller varia de acordo com a CLI usada (no nível do GRP ou da Placa de Linha).

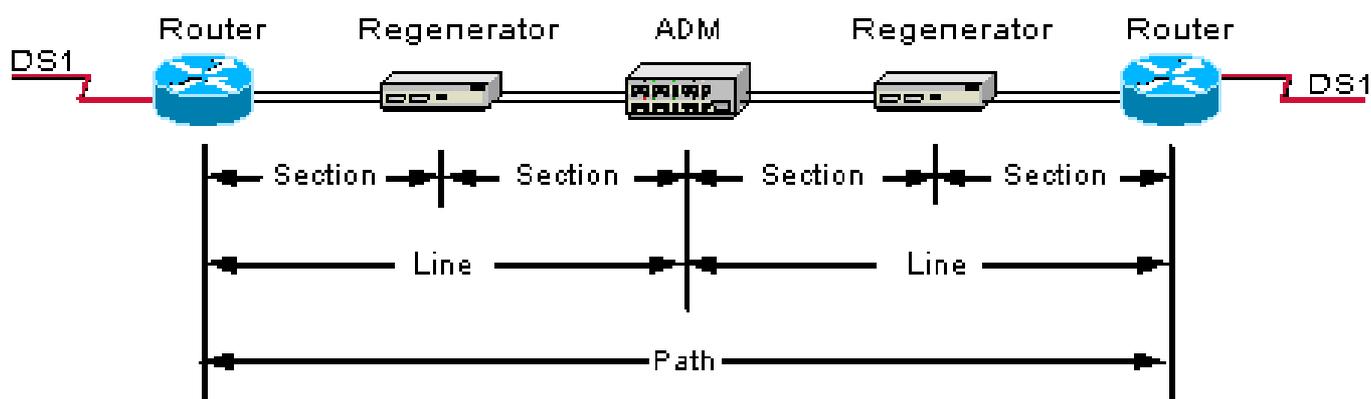
O SONET é um protocolo que usa uma arquitetura de três camadas, ou seja, seção, linha e caminho. As camadas SONET são mostradas abaixo.

Cada camada adiciona uma certa quantidade de bytes de sobrecarga ao quadro SONET. Como resultado, a saída do comando show controller atm é dividida em:
