# Configurar Pré-imagem Baixando uma Imagem Secundária em um AP com Sistema Flash de 32 MB

Este documento descreve o processo de download de pré-imagem em um ponto de acesso (AP) e as etapas a serem consideradas para evitar interrupções prolongadas.

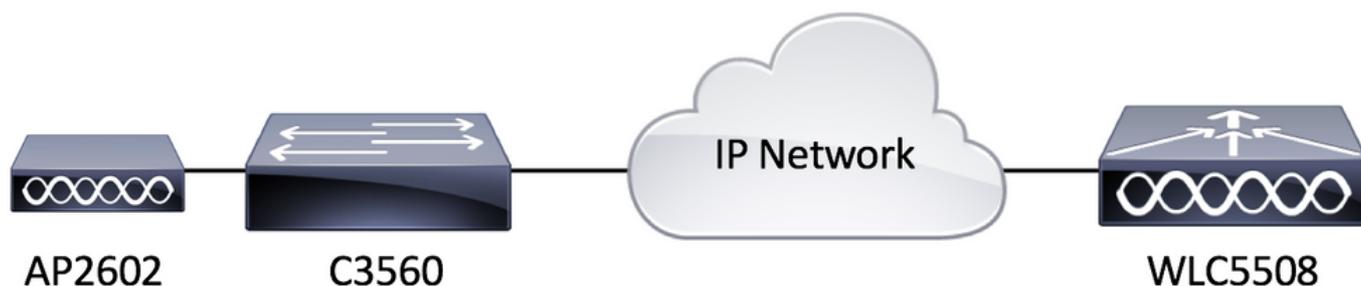
### Diagrama de Rede

- AIR-AP2602I-Z-K9
- Imagem primária WLC5508 8.2.154.7 e imagem secundária 8.2.151.0
- C3560 executando 15.0(2)SE5
