SONET 链路上位错误率故障排除

本文解释位交错奇偶校验(BIP-8)检查SONET分组(POS)路由器接口传输的帧。

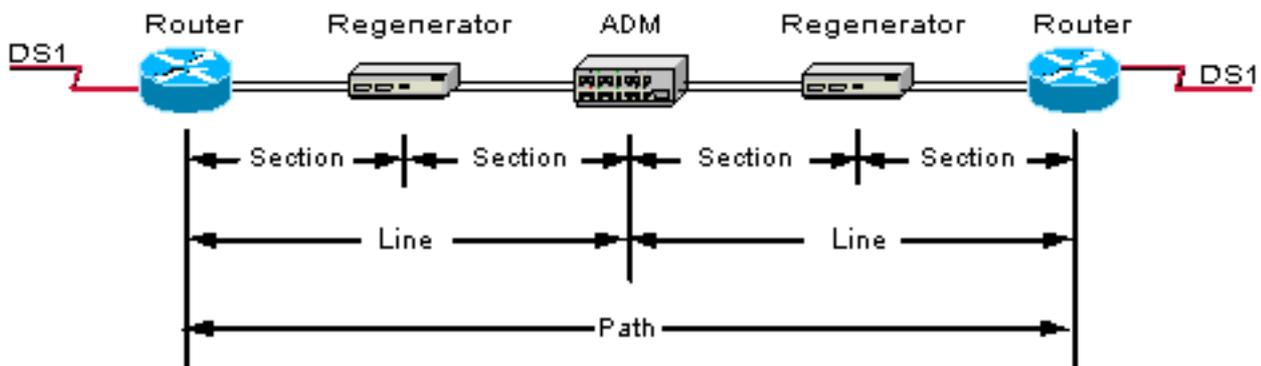
下图说明了典型的SONET网络：

当您连接两个路由器POS接口时，通过密集波分复用(DWDM)链路(无中间SONET或同步数字层次结构(SDH)设备)，所有三个BIP机制都监控同一网段，并且通常检测相同的错误。但是，在此配置中，B2必须提供最准确的位错误计数。

B1和B2错误的增量，而B3错误的增量，在统计上是不可能的。仅当错误影响B3字节未监控的帧的部分时，才会发生此情况。回想一下，B3字节包含路径开销和负载部分。

B3错误的增量指向损坏的SPE或负载部分。在远程PTE终止SONET帧之前，路径开销不会更改。

ADM和重新生成器不会终止路径开销，并且不能报告B3错误。因此，B3错误增加的情况仅表示本地或远程路由器接口损坏路径开销或负载。
