CEF相关的错误消息故障排除

本文档介绍在运行分布式思科快速转发（以前称为CEF）交换的平台（思科7500系列路由器和思科12000系列互联网路由器）上常见的与思科快速转发（以前称为CEF）相关的错误消息的原因，以及如何排除这些错误。

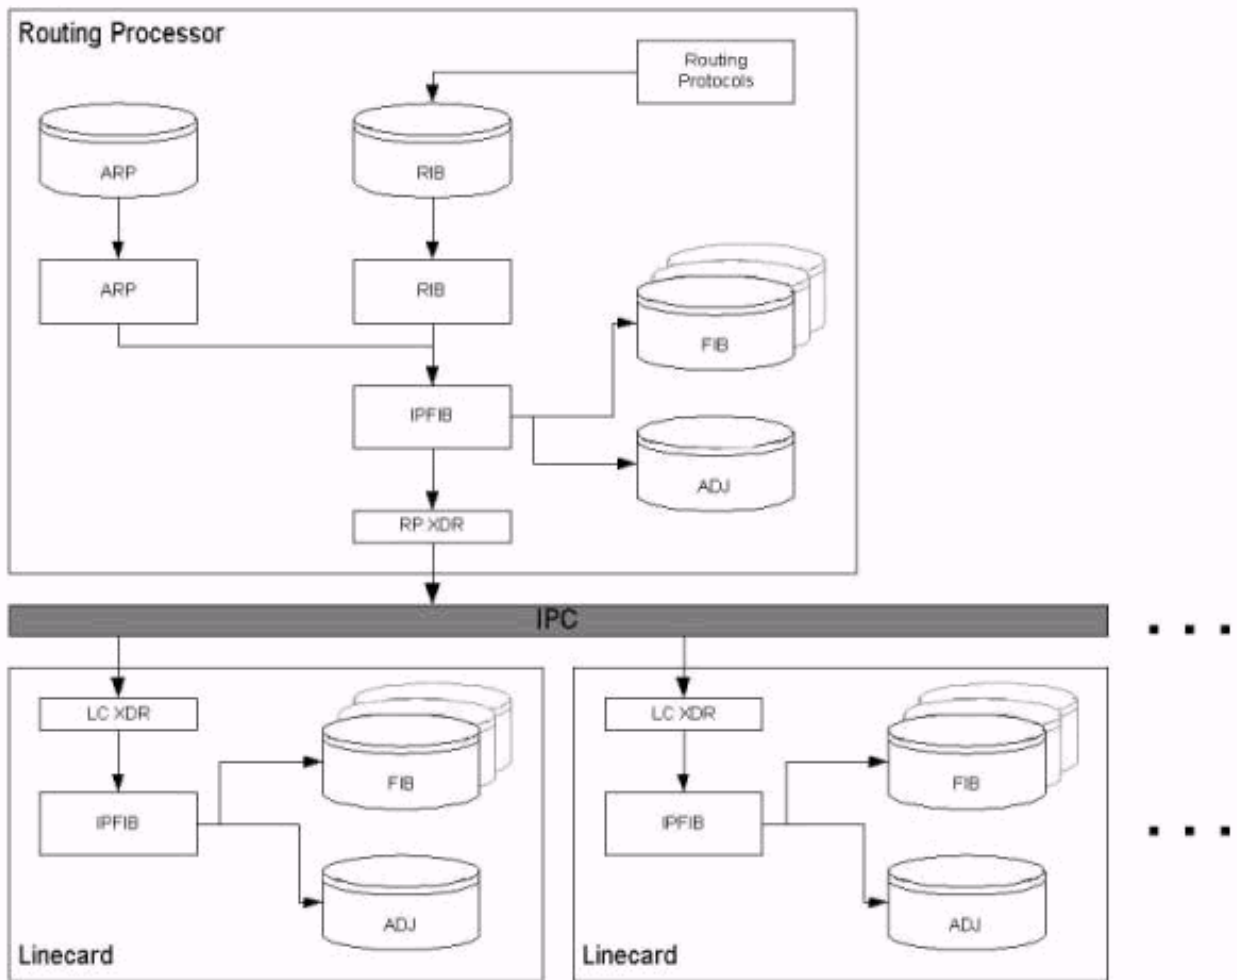
以下是XDR架构的概述：

如本文档的[背景信息](#)部分所述，IPC消息将FIB和邻接表从RP传输到LC。换句话说，IPC机制在RP和LC上对两套表进行同步化处理。功能使用的任何数据结构必须通过FIB IPC传输到LC，并且统计数据必须传回到RP。当启用分布式Cisco快速转发时，LC使用本地存储、复制的数据库做出转发决策。

XDR称为IPC重叠机制。XDR消息仅用于分布式思科快速转发实施。
