排除传统思科无线网络故障

本文档将介绍在排除传统思科无线网络故障时要分析的一些方面。如果您使用的是网状网络，请选中[Troubleshooting a Cisco Business Wireless Mesh Network](#)。

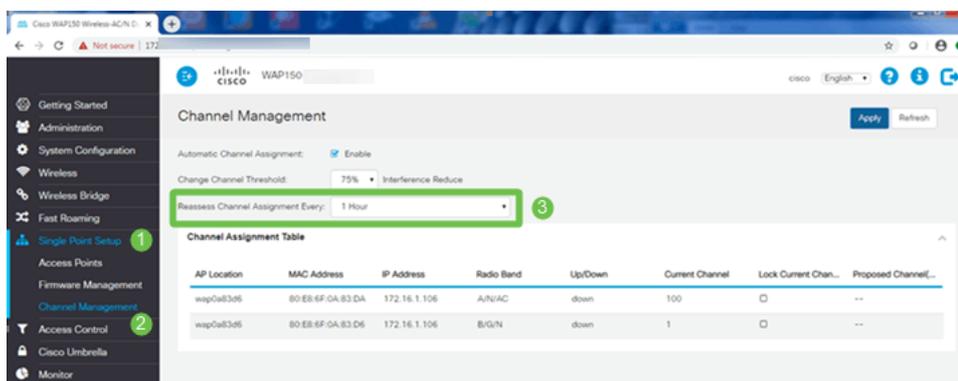
重新评估渠道分配

导航至“单点设置”>“渠道管理”页。在“重新评估渠道分配”下，将默认值1小时调整为每12小时或每天1小时。这将避免频繁重新选择信道（这将强制每1小时重新关联一次WLAN客户端）。

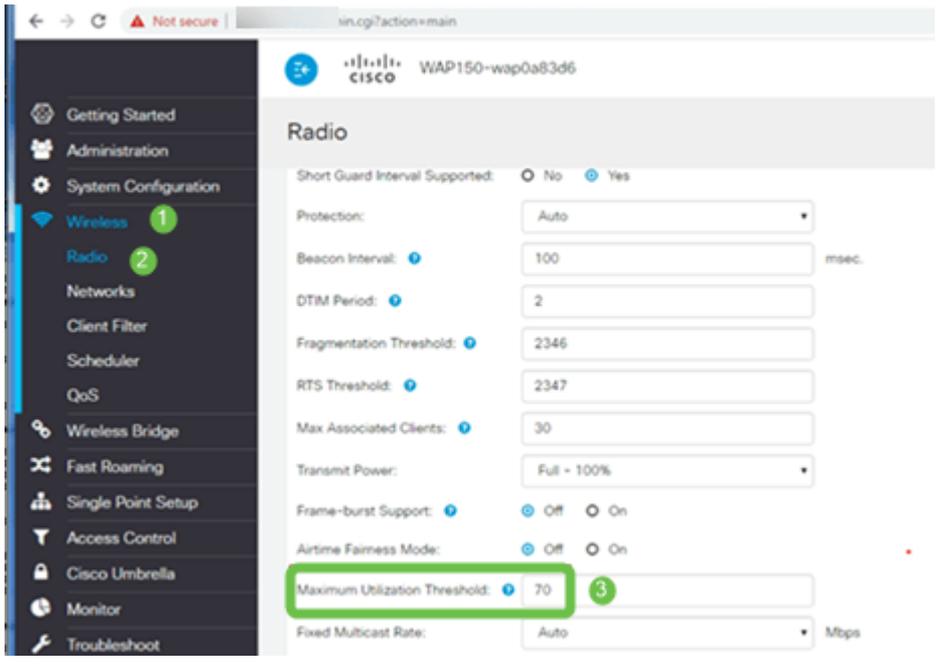
最大利用率阈值

导航至**Wireless > Radio**。您将自动处于**Radio 1(5 GHz)**下。在“*Maximum Utilization Threshold*”下，默认值70应更改为0。

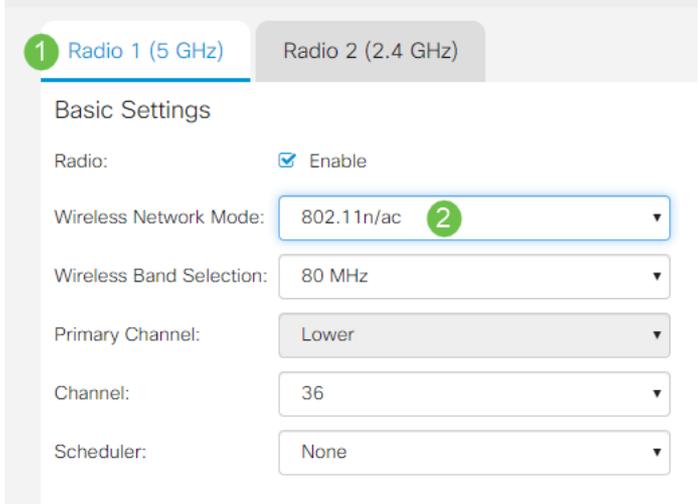
无线电设置

保持在“Radio 1(5 GHz)”下的“Radio (无线电)”页面。

将“*Wireless Network Mode(无线网络模式)*”设置为802.11n/ac。
