了解和排除Astro故障或勒芒或者在Catalyst 4000/4500系列交换机的尼斯超时

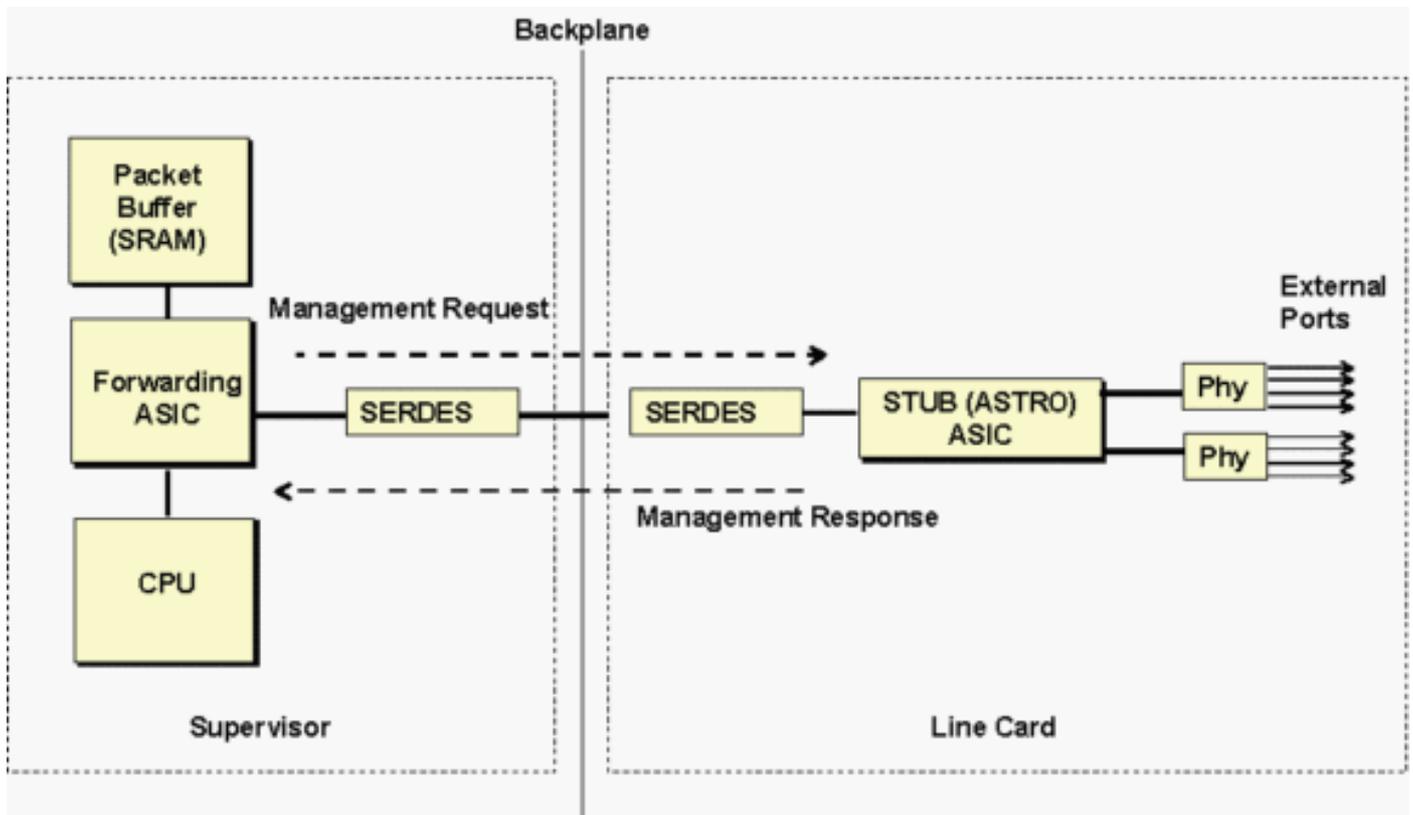
Astro stub ASIC指控制一组8个邻接10/100端口的10/100stub ASIC，这些端口通过到底板的千兆带宽连接与Supervisor通信，如下图所示。

管理引擎通过SERDES(SERIALIZER-DESERIALIZER)组件与线卡末节ASIC通信。Supervisor端有一个SERDES组件连接到底板，每个stub ASIC的线路卡上有另外一个SERDES，可连接到底板。

通常可以使用上图来排除不同线路卡类型的故障。超时消息中的stub ASIC的不同取决于线路卡的类型。有关ASIC名称及其说明的列表，请参阅下表。
