了解分组语音网络 (Cisco IOS 平台) 中的抖动

本文档介绍什么是抖动，以及如何对抖动进行测量和补偿。

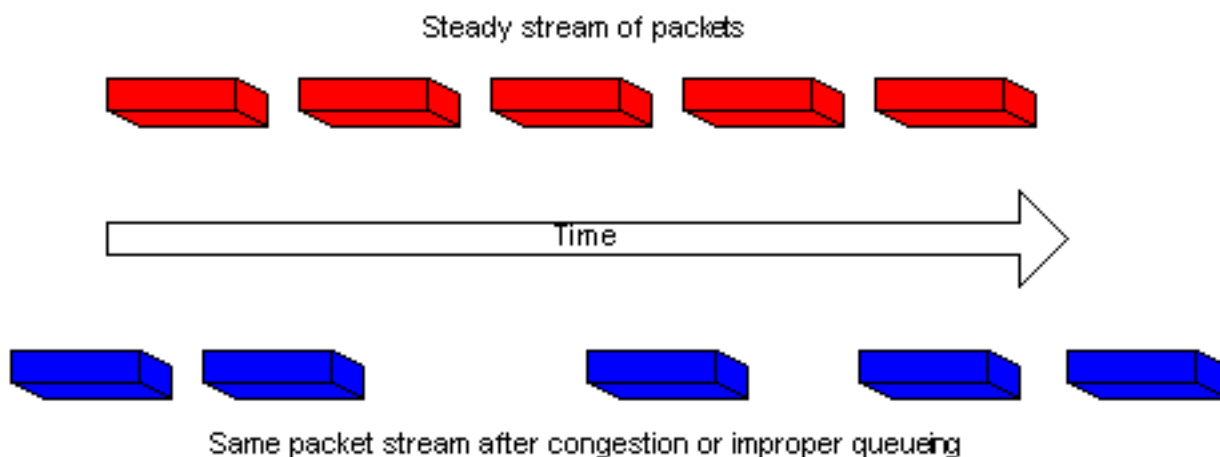
抖动定义为收到数据包的延迟变化。在发送端，数据包以均匀分隔的连续流的形式发送。由于网络拥塞、排队不正确或配置错误等原因，此平稳的数据流可能会出现起伏，或者每个数据包之间的延迟失稳，产生变化。

下图说明平稳数据包流的处理情况。

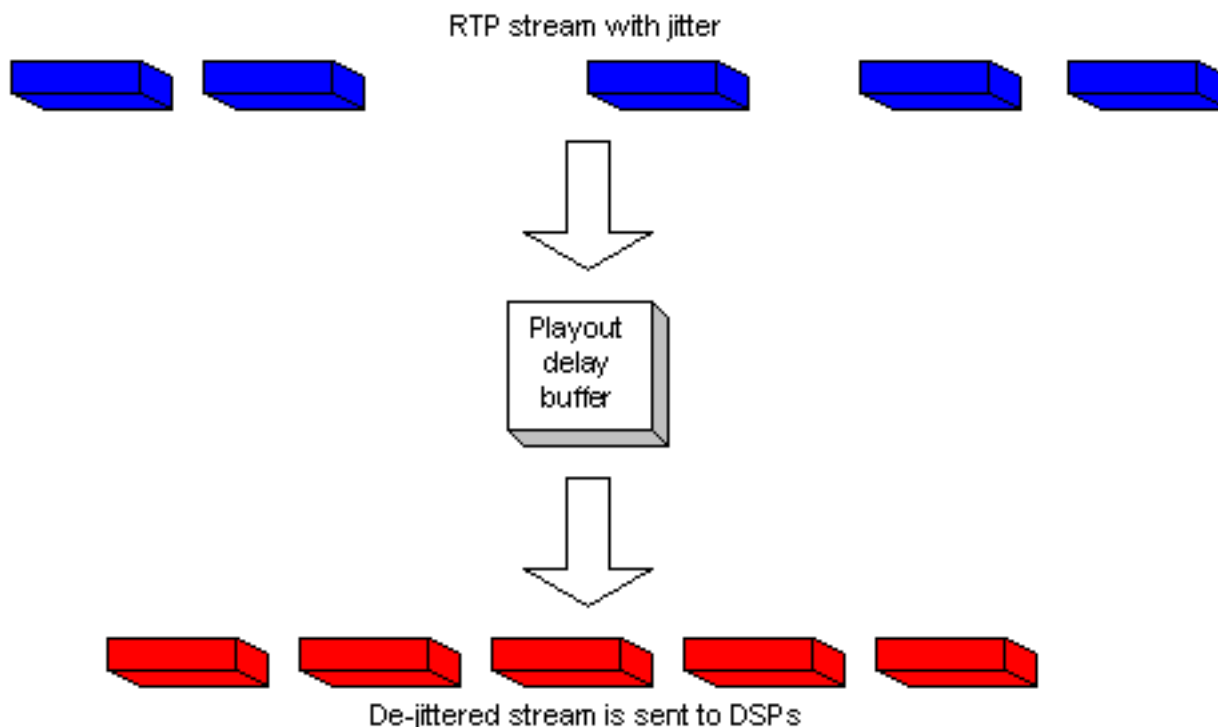
当路由器收到用于 Voice over IP (VoIP) 的 Real-Time Protocol (RTP) 音频流时，必须对遇到的抖动进行补偿。处理此功能的机制是播放延迟缓冲区。播放延迟缓冲区必须缓冲这些数据包，然后以平稳的数据流将其播放至数字信号处理器 (DSP)，以便将数据流重新转换为模拟音频流。播放延迟缓冲区有时也称为去抖动缓冲区。

下图说明对抖动的处理。

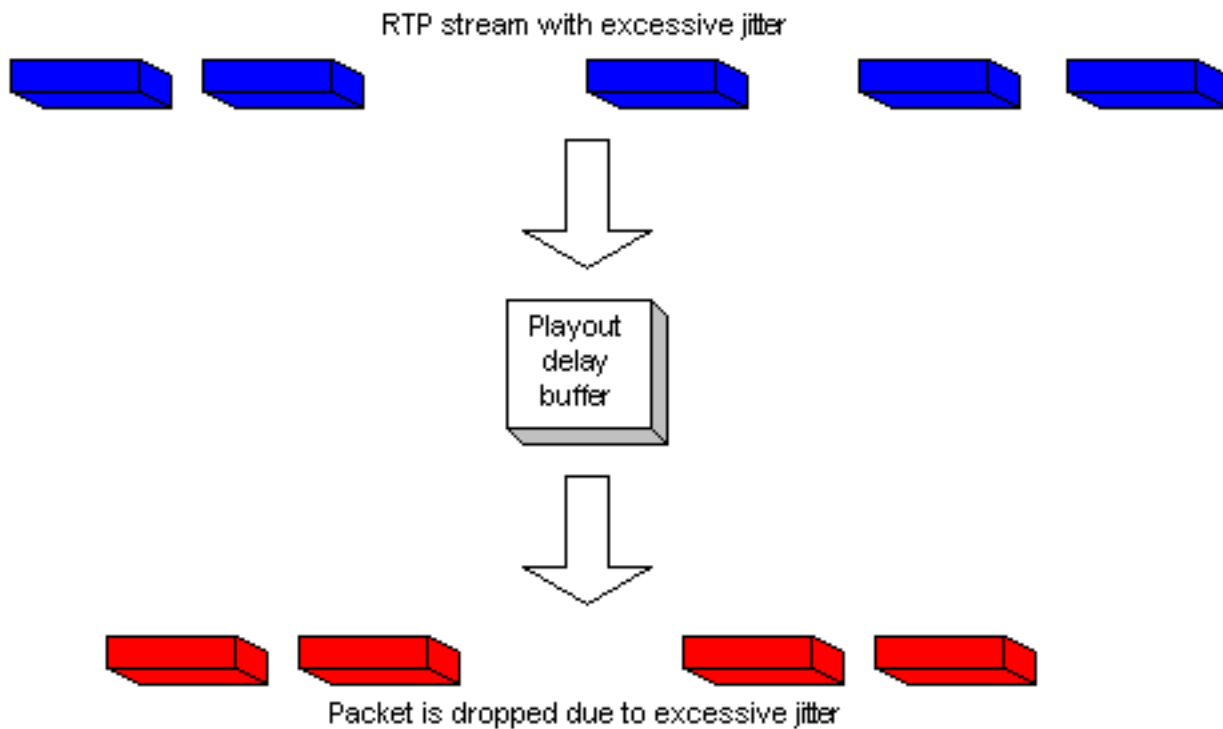
如果抖动过大，导致在此缓冲区范围外收到数据包，则丢弃范围外的数据包，音频产生失音现象。对于小至一个数据包的丢失，DSP 会插入它认为丢失的音频，从而无碍听觉效果。当抖动超出 DSP 对数据包丢失的补偿能力时，听觉效果受损。

下图说明对过度抖动的处理。
