多重通道和分集

本文档介绍了以下内容：

- 多路径失真
- 多路径失真如何降低无线网络的性能
- 分集
- 分集如何在多路径环境中帮助改进性能

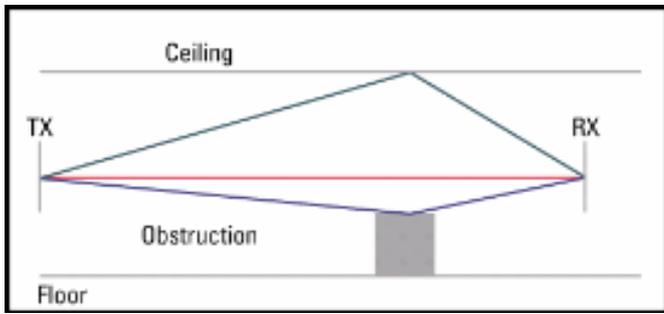
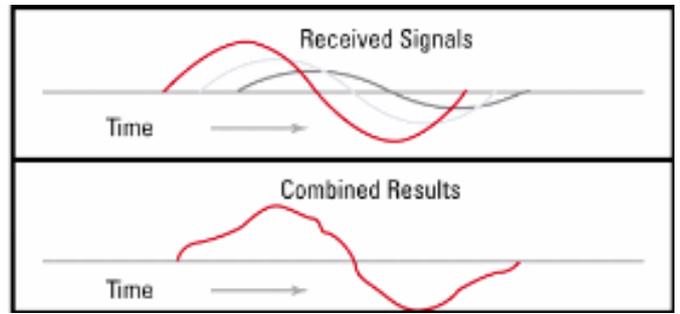
图 1 – 接收器听到来自反射面的多个多路径信号

源天线在多个确定方向上发射出 RF 能量。RF 在源天线和目标天线之间沿最直接的路径移动，并从 RF 反射面反射（请参阅图 1）。反射的 RF 波会导致以下情况发生：

1. 反射的 RF 波比直达的 RF 波传输得更远，到达时间更晚。
2. 反射信号比直达信号丢失的 RF 能量更多，因为传输路线更长。
3. 该信号因反射而丢失能量。
4. 所需的波组合了接收器的许多反射波。
5. 当不同的波形组合在一起时，将使所需波形失真并影响接收器的解码功能。组合接收器的反射信号时，即使信号强度很高，信号质量也会很差。
6. 反射波在位置上也与无反射波不同。

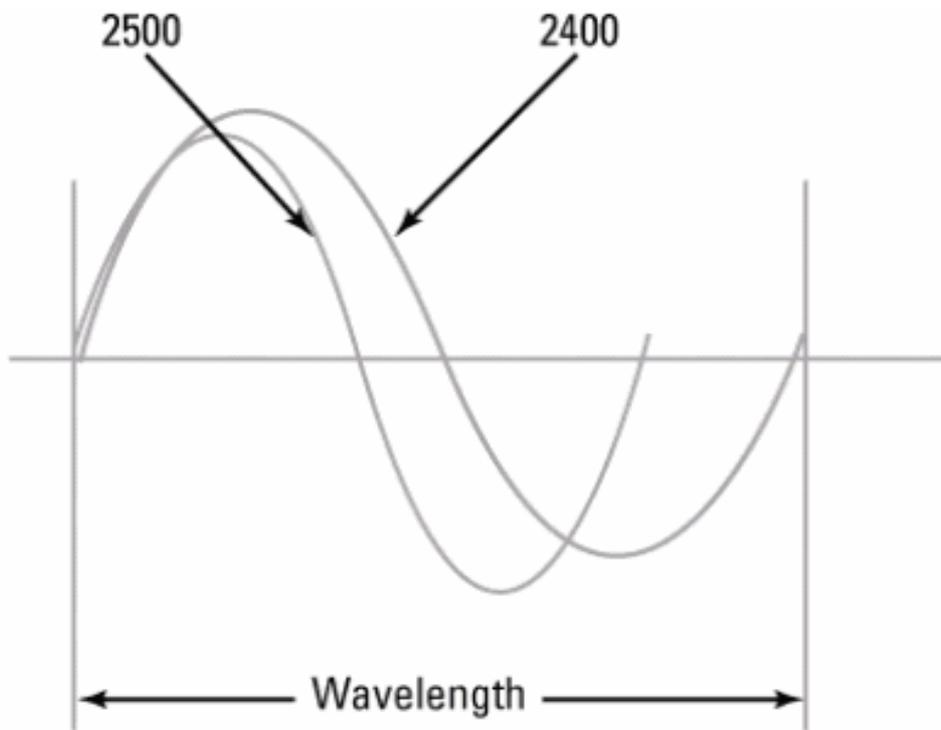
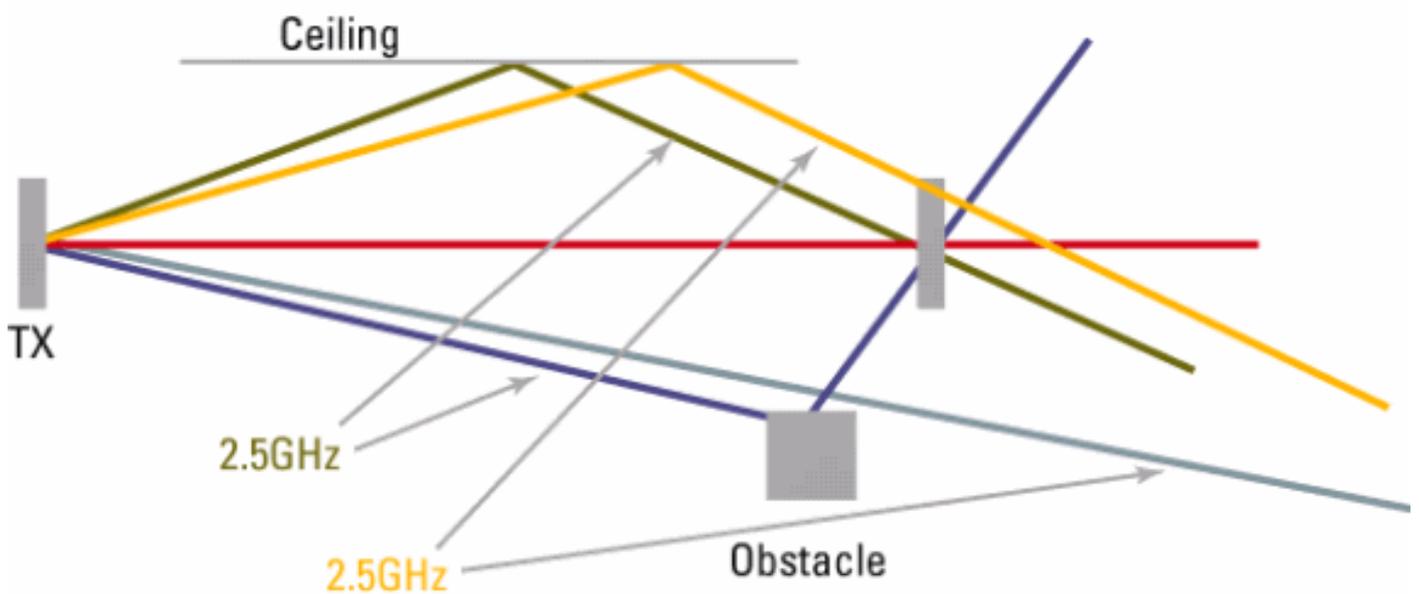
图 2 – 基于传输频率的多路径零点的位置

在多路径环境中，信号零点位于整个区域中。射频波传送的距离，以及它如何反射，在何处不会发生多路径，这些都取决于射频的波长。当频率更改时，波长也会更改。因此，当频率更改时，多路径零点位置也会更改（请参阅图2）。2.4 GHz 波的长度约为 4.92 英寸（12.5 厘米）。5 GHz 波的长度约为 2.36 英寸（6 厘米）。

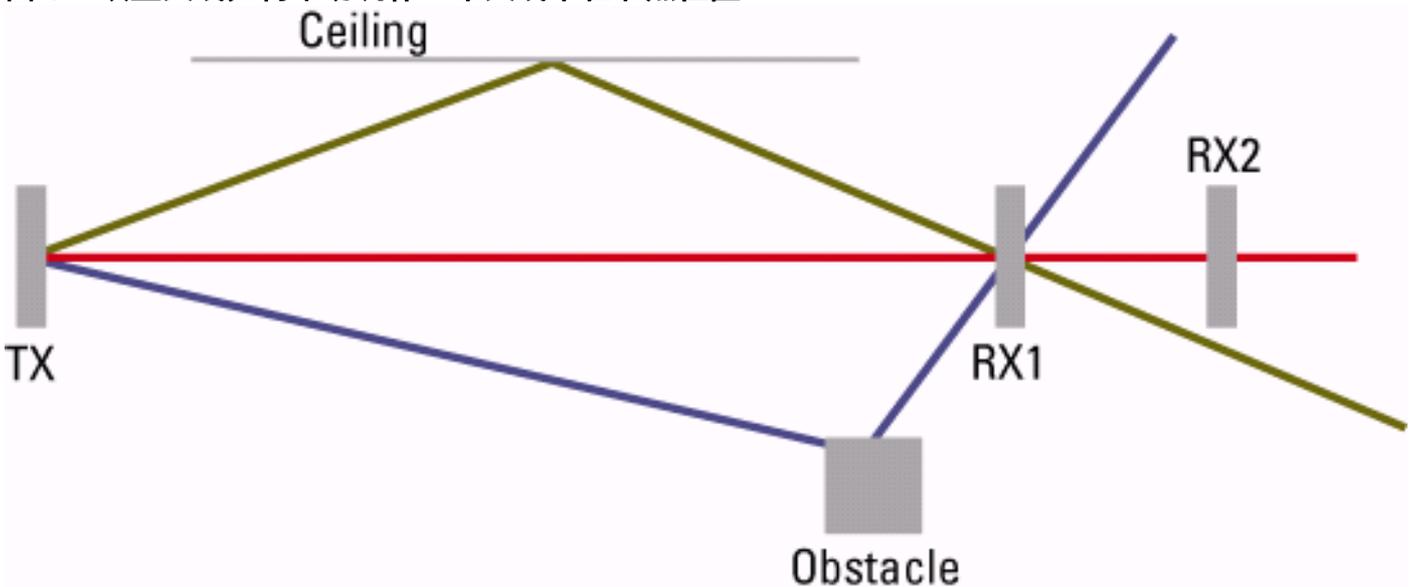
图 3 – 双重天线如何帮助确保一条天线不在零点位置

所谓分集，就是每个无线电设备使用两条天线，用来提高在任一天线接收到更佳信号的机会。用于提供分集解决方案的天线可以位于同一物理房间，或者必须是同一位置中的两个独立但相同的天线。分集为多路径情况中的无线网络提供了替代方案。分集式天线相互之间以及与无线电设备之间在物理上隔开，以确保一条天线受到的多路径传播影响比另一条天线少。双重天线通常可确保，当一条天线的 RF 为零时，另一条天线不会处于该状态，这样可在多路径环境中提供更好的性能（请参阅图 3）。您可以移动天线使其脱离零点位置并提供正确接收信号的方式。

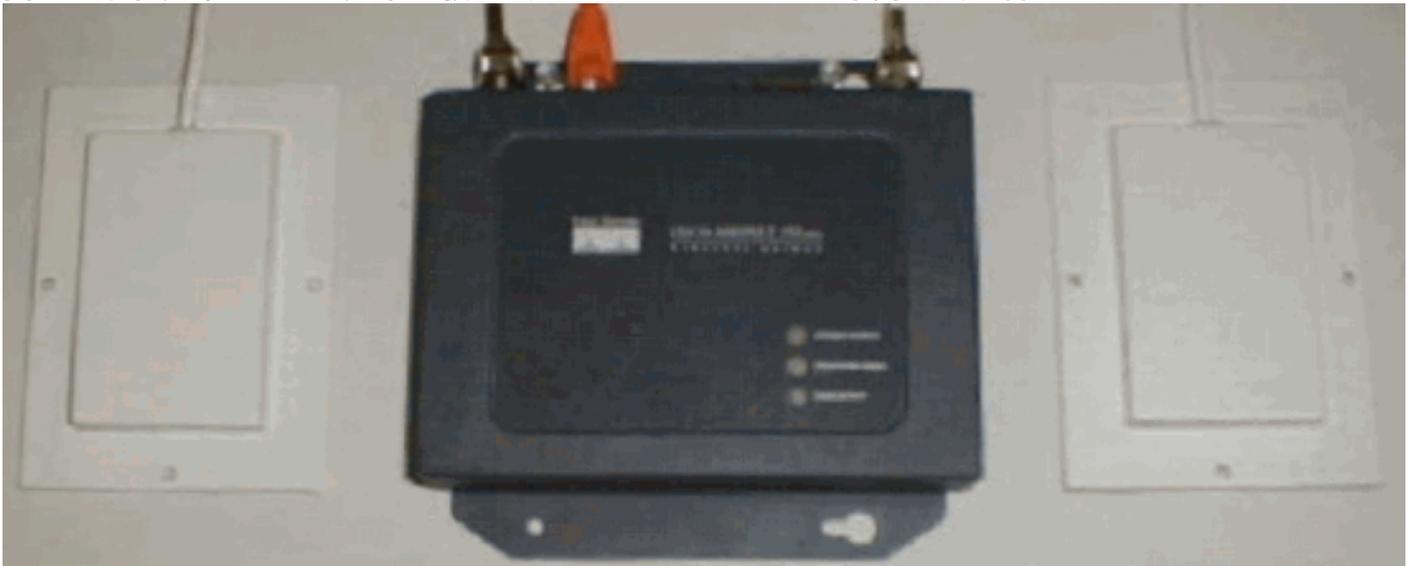
图 4 – 带有两个 6.0 dBi 分集盖板天线的 Cisco Aironet 350 系列无线设备

接入点中的无线电设备不能以物理方式移动天线。可将分集功能比作每次选择一条天线的交换机。它不能同时监听两条天线，原因是无线电信号会在不同时间到达每条天线，从而产生多路径条件。由于每条天线是自行选择的，因此两条天线必须具有相同的发射特性并且固定，以提供类似的信元覆盖（请参阅图 4）。不能使用连接到同一接入点的两条天线来覆盖两个不同的信元。
