多機架配置示例和常見的MS配置和解決方案問題

本文檔概述了M12和M6機架的思科多機架配置。

ONS 15454多服務傳輸平台(MSTP)多機架配置以及新啟動和運行節點期間的常見問題。所有問題和解決方法/解決方案均根據報告的各種現場問題更新。

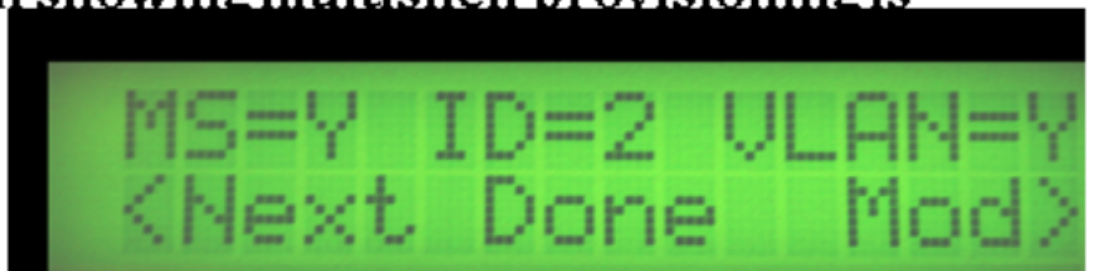
1
LCD screen showing multishelf provisioning is

- 在沒有TCC處於活動狀態的情況下重新啟動擴展架
- LCD視窗報告「Waiting for CT」
- 轉到控制器架
- 導航到Shelf > Provisioning > Multishelf。
- 按一下右鍵第一個多機架。
- 選擇「新增盤架」，編號為= n。
- 將獨立模式更改為乙太網。
- 按一下「Apply」。
